# Fraflytningssyn

Emiliehøj 9, st. th, 8270 Højbjerg

| Udlejer/repræsentant: | Kasper | Synsdato: | 19/10-2021 kl. 13:40 |

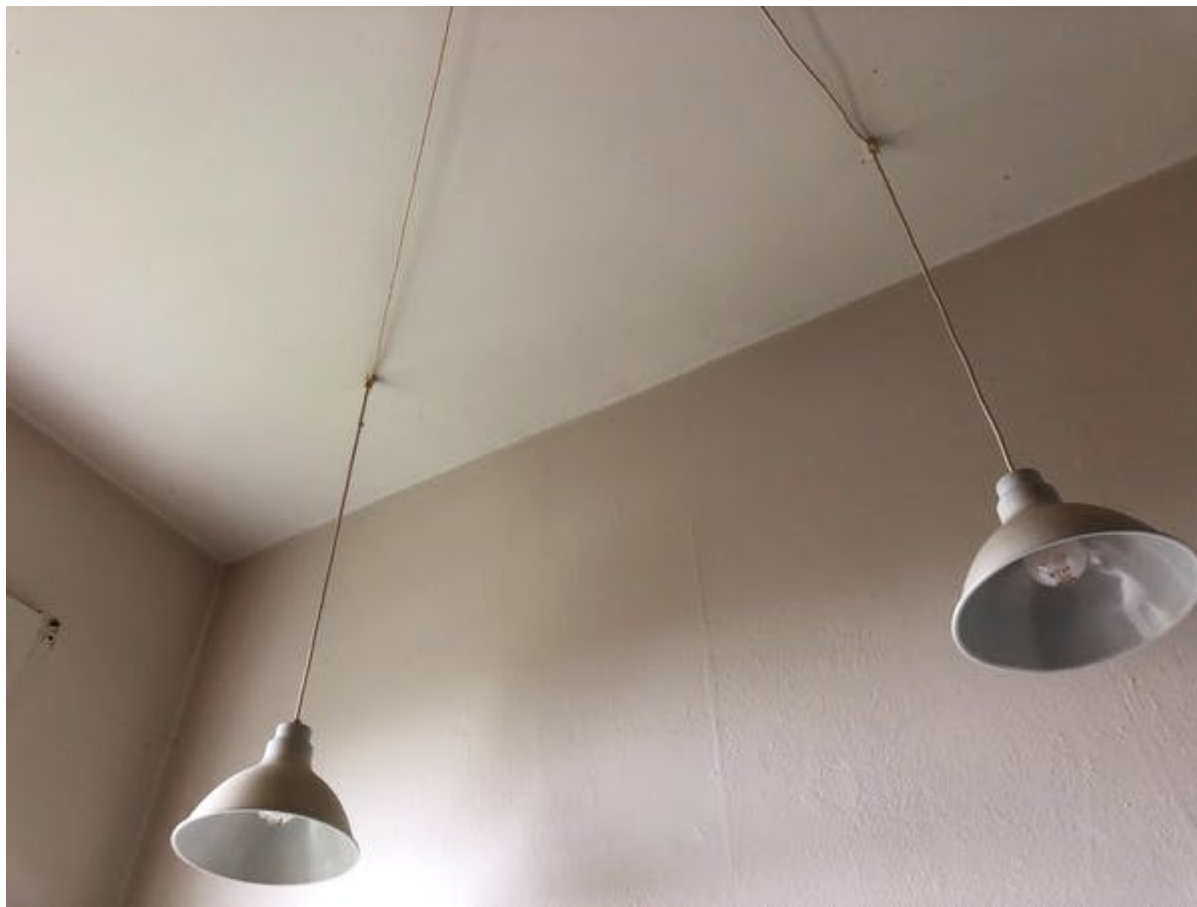
## Bilag 1 - billede 1 [Tilbage til top](#)

| Køkken | |
|---|---|
| Loft | Forsømt |

Billede af Køkken, Loft: Lamper skal fjernes

| Køkken | |
|---|---|
| Spartles/males | Udbedres for lejers regning |
| Lamper skal fjernes<br><a href="#">Se billeder i bilag 1</a> | |

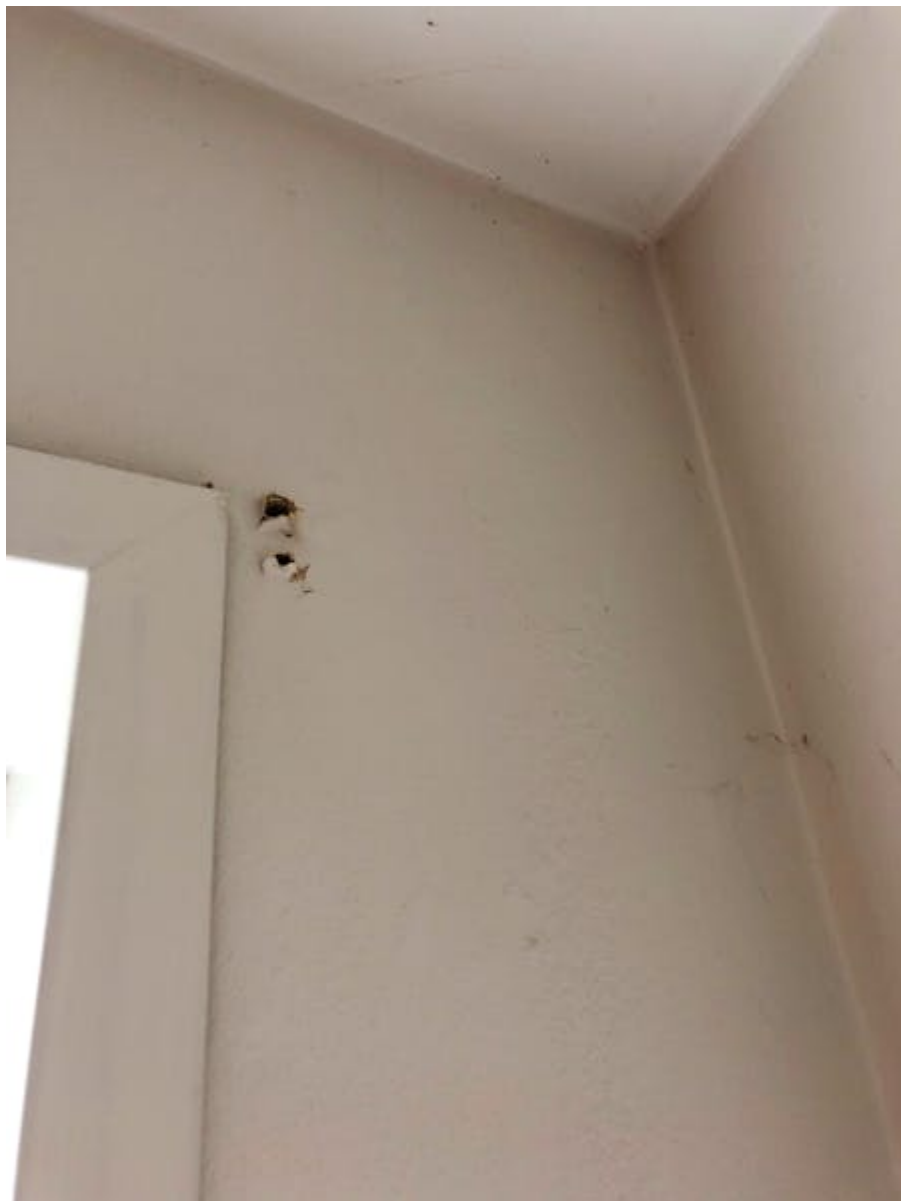
## Bilag 2 - billede 1 [Tilbage til top](#)

| Køkken | |
|---|---|
| Vægge | Forsømt |

Billede af Køkken, Vægge: Hvid maling

| Køkken | |
|---|---|
| Spartles/males | Udbedres for lejers regning |
| Hvid maling | |

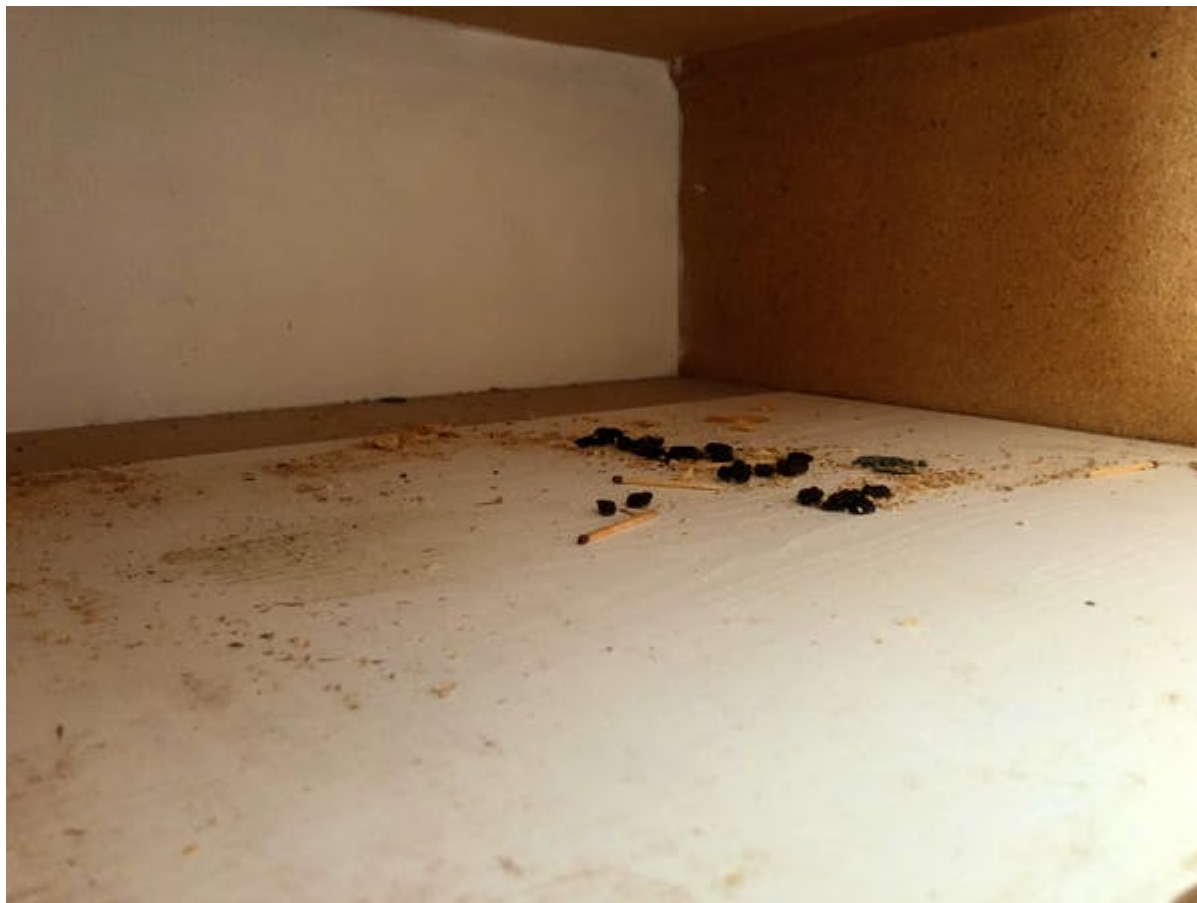
## Bilag 3 - billede 1 [Tilbage til top](#)

| Køkken | |
|---|---|
| Skabe/hylder/skuffer | Forsømt |

Billede af Køkken, Skabe/hylder/skuffer:

| Køkken | |
|---|---|
| Rengøres | Udbedres for lejers regning |

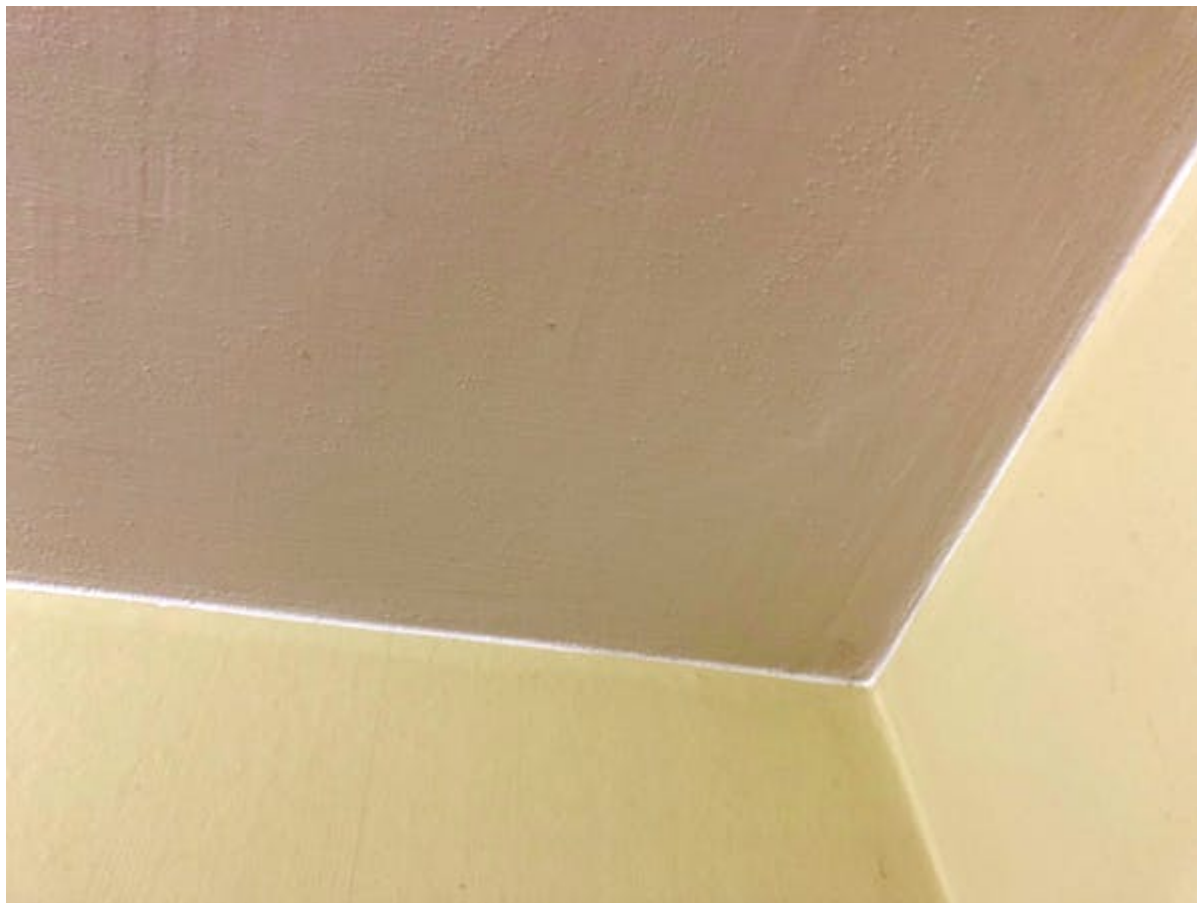
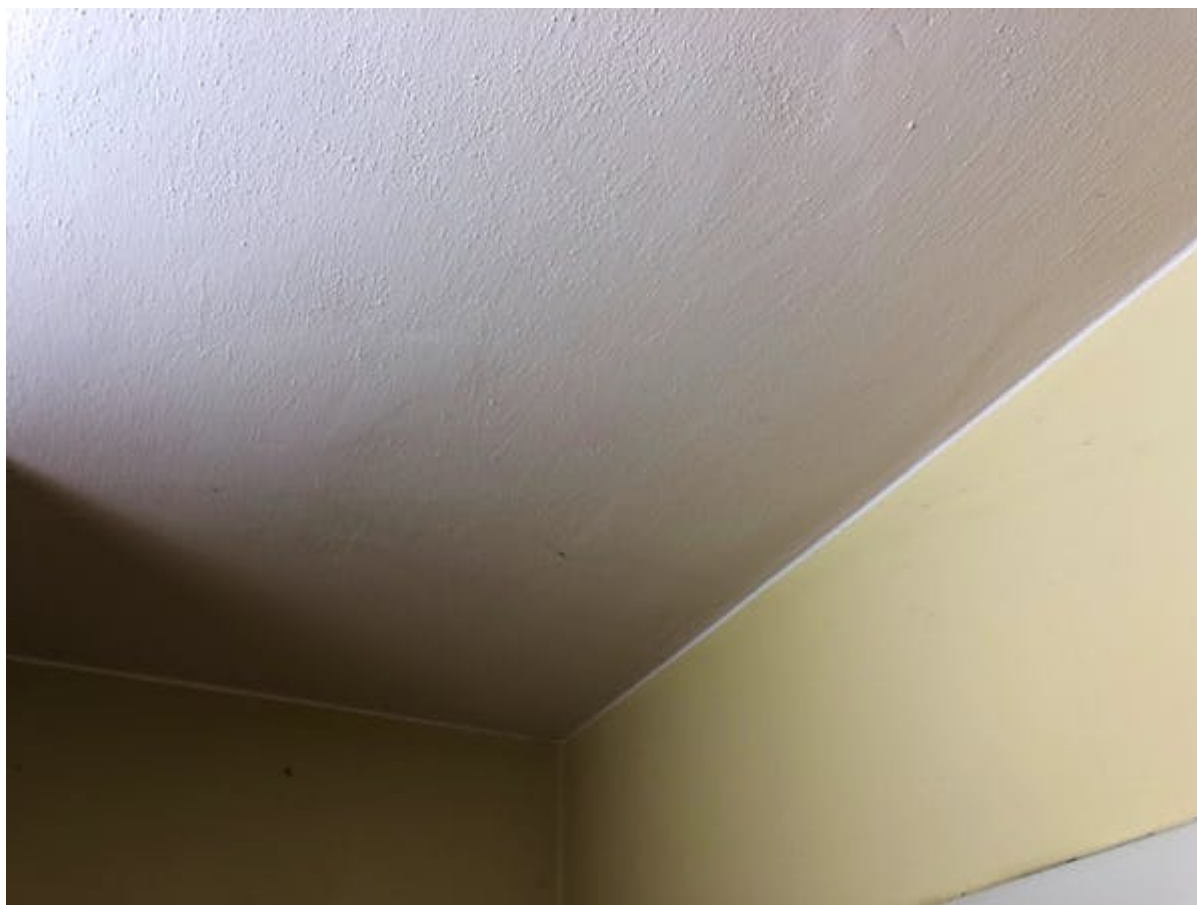
| Enheder | Konstateret tilstand |
|---|---|
| Loft | Forsømt |

Billede af Entré, Loft: Hvid maling

| Enheder | Konstateret tilstand |
|---|---|
| Spartles/males Udbedres for lejers regning | |
| Hvid maling<br><a href="#">Se billeder i bilag 4</a> | |

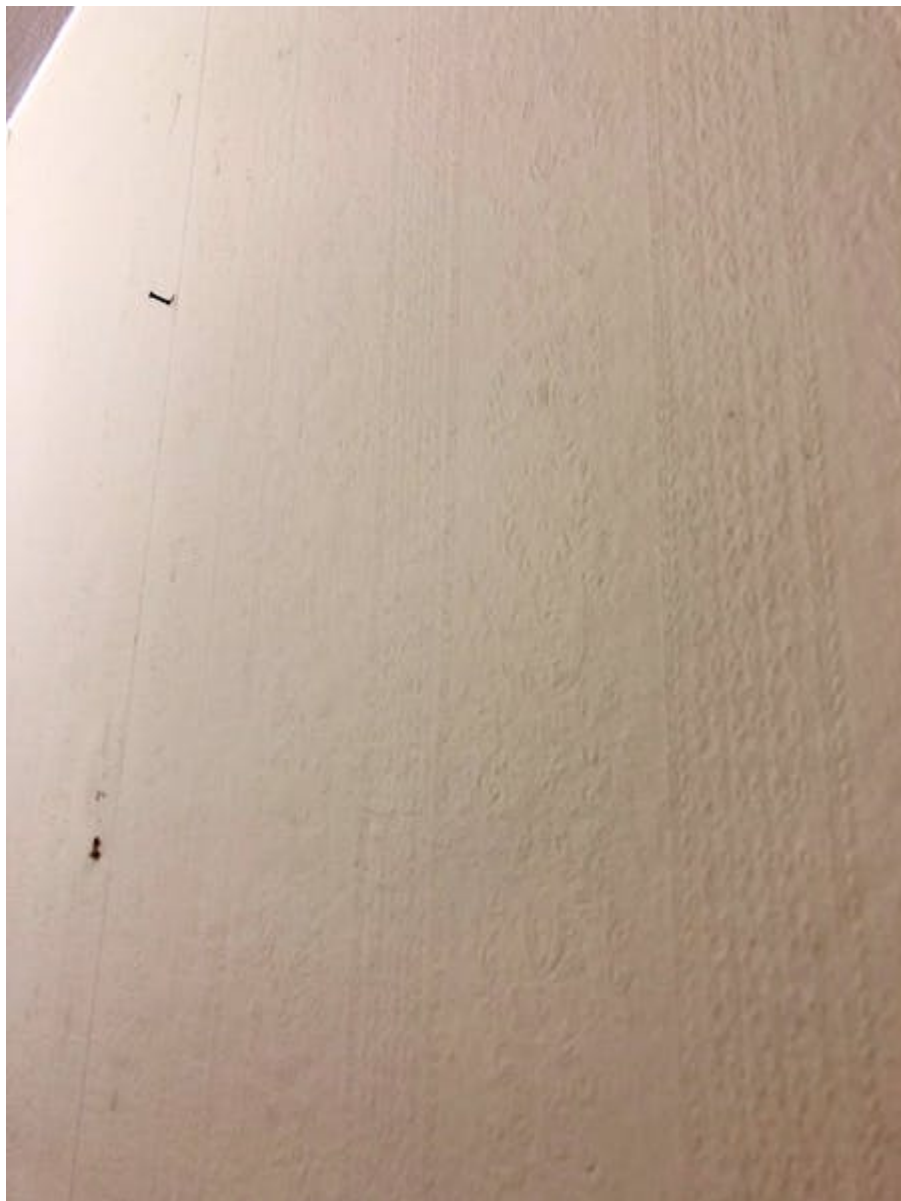
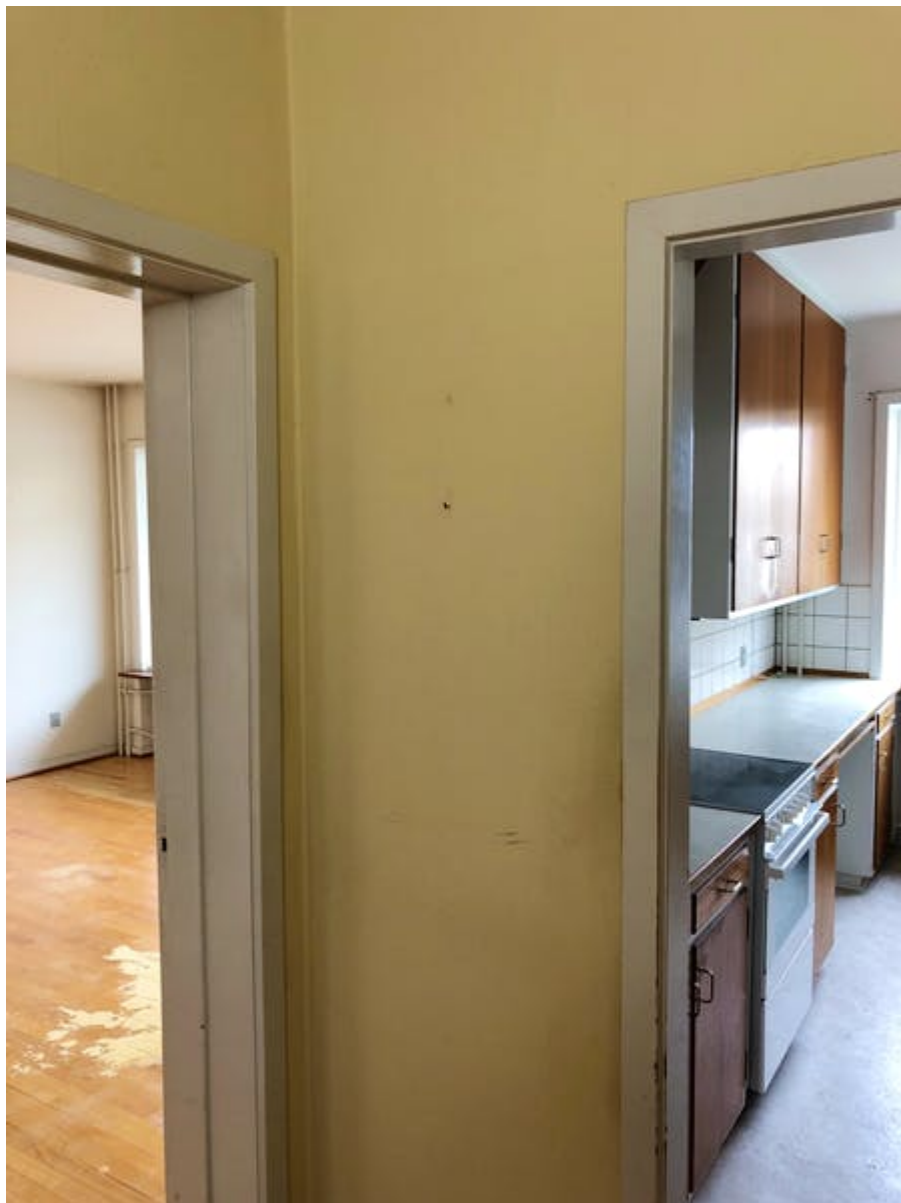
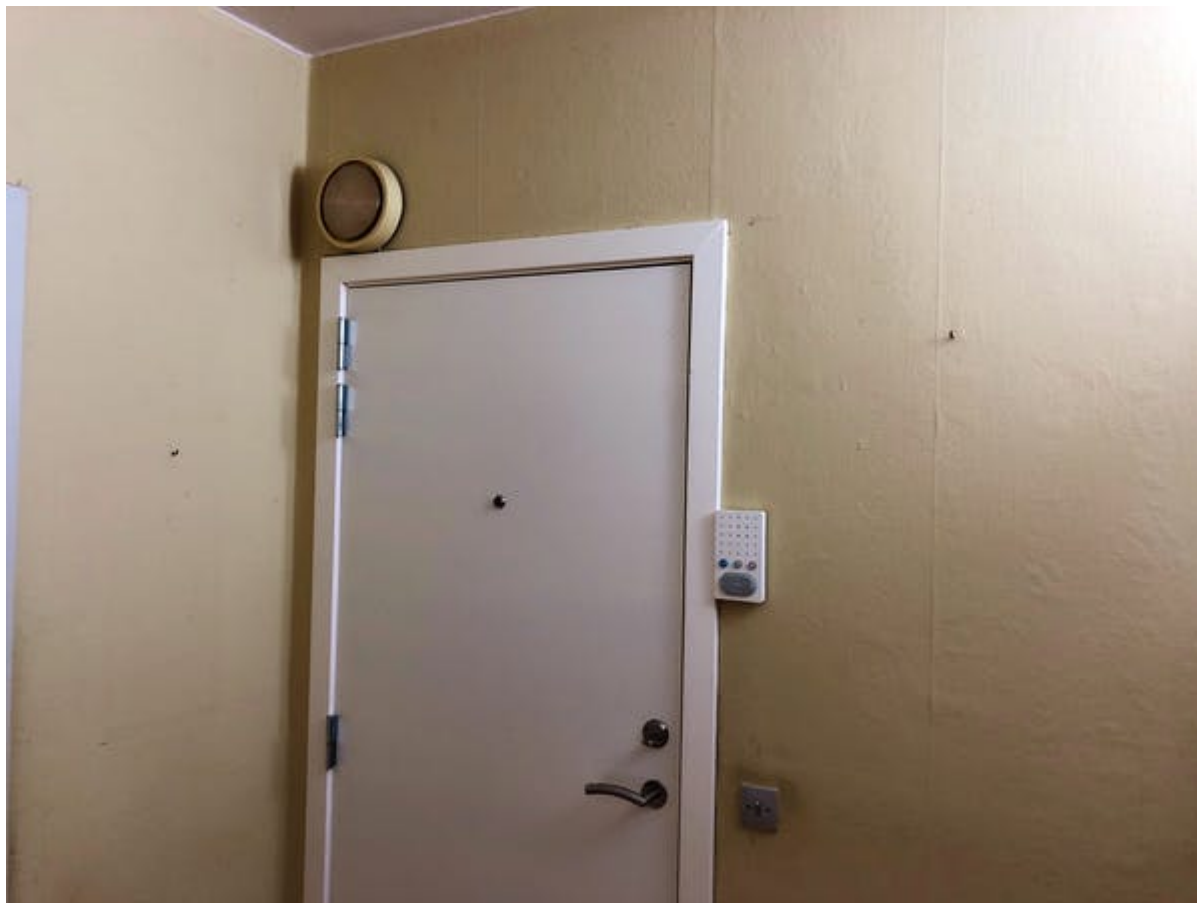
| Enheder | Konstateret tilstand |
|---|---|
| Vægge | Forsømt |

Billede af Entré, Vægge: Hvid

| Enheder | Konstateret tilstand |
|---|---|
| Spartles/males Udbedres for lejers regning | |
| Hvid<br><a href="#">Se billeder i bilag 5</a> | |

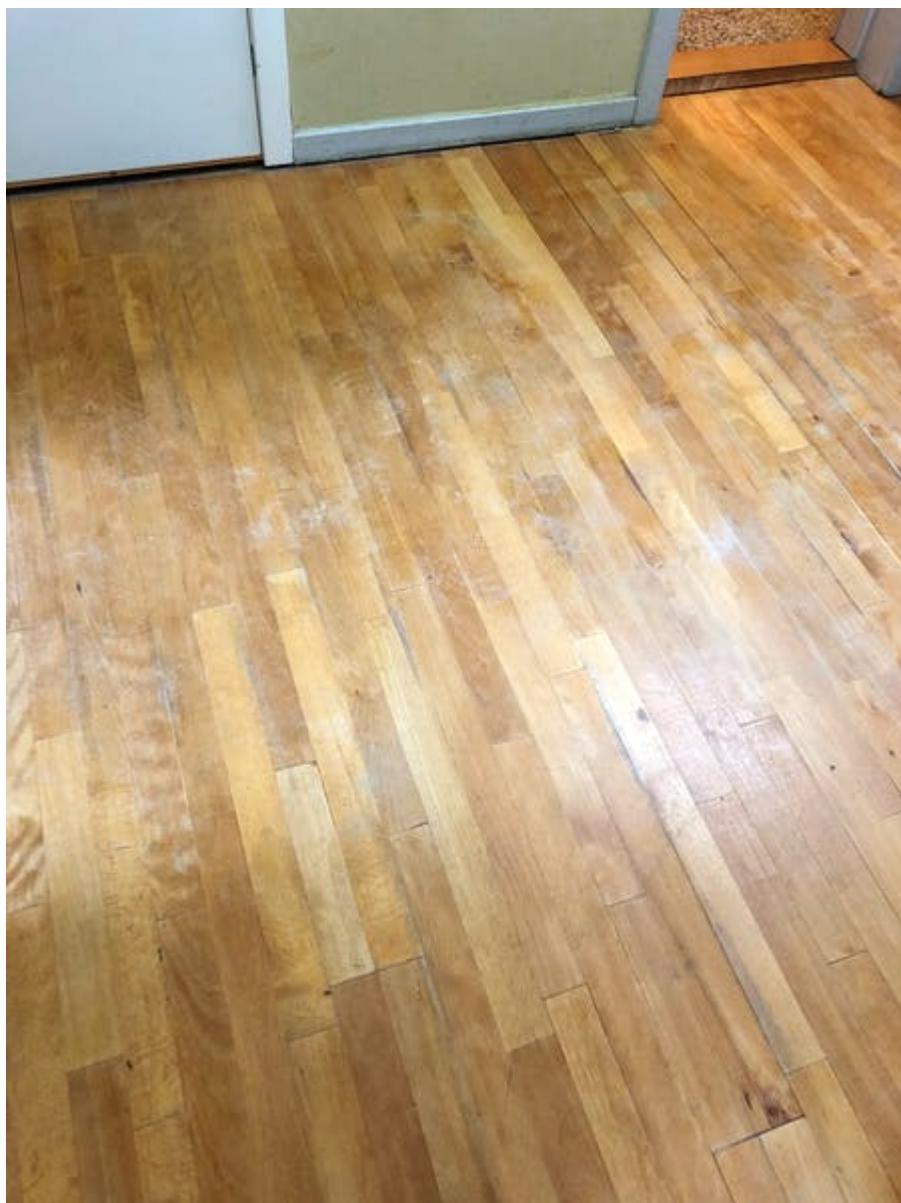
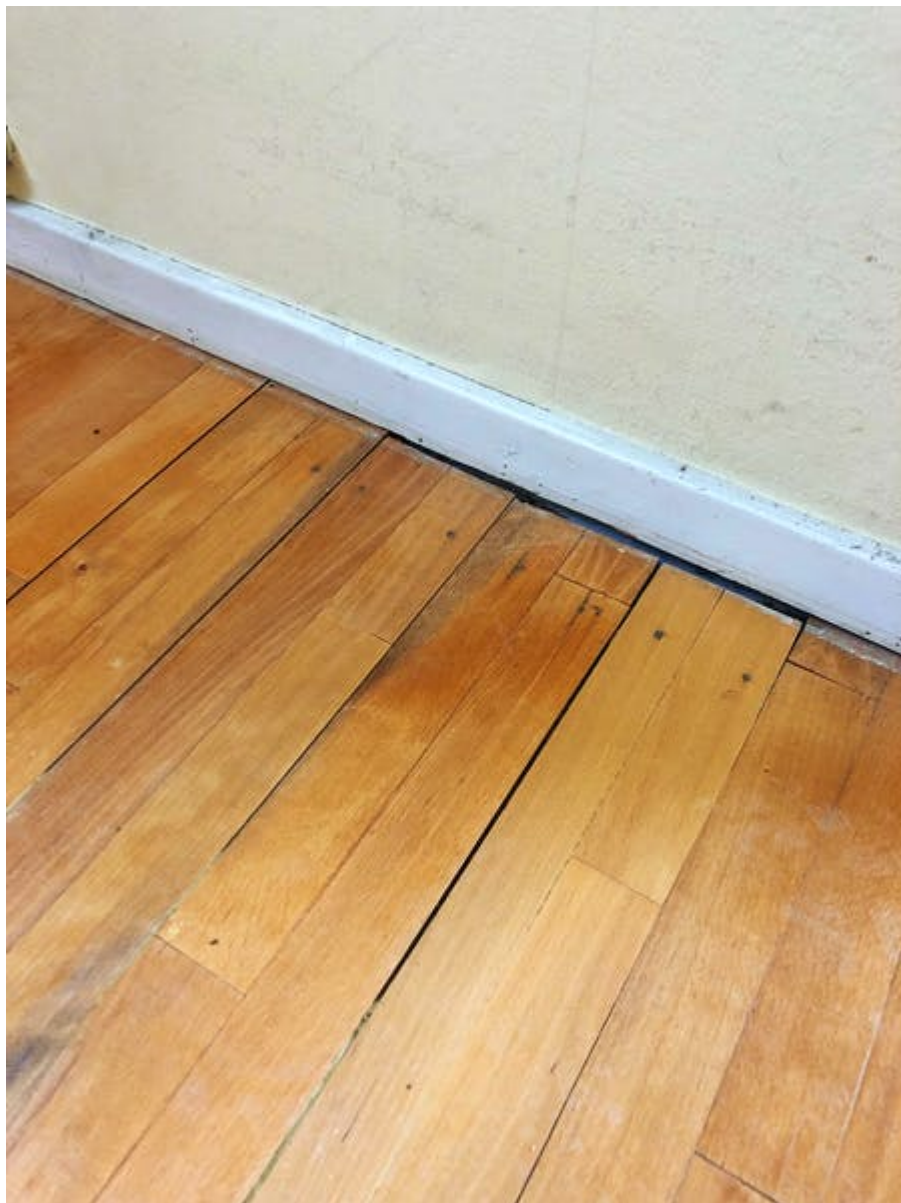
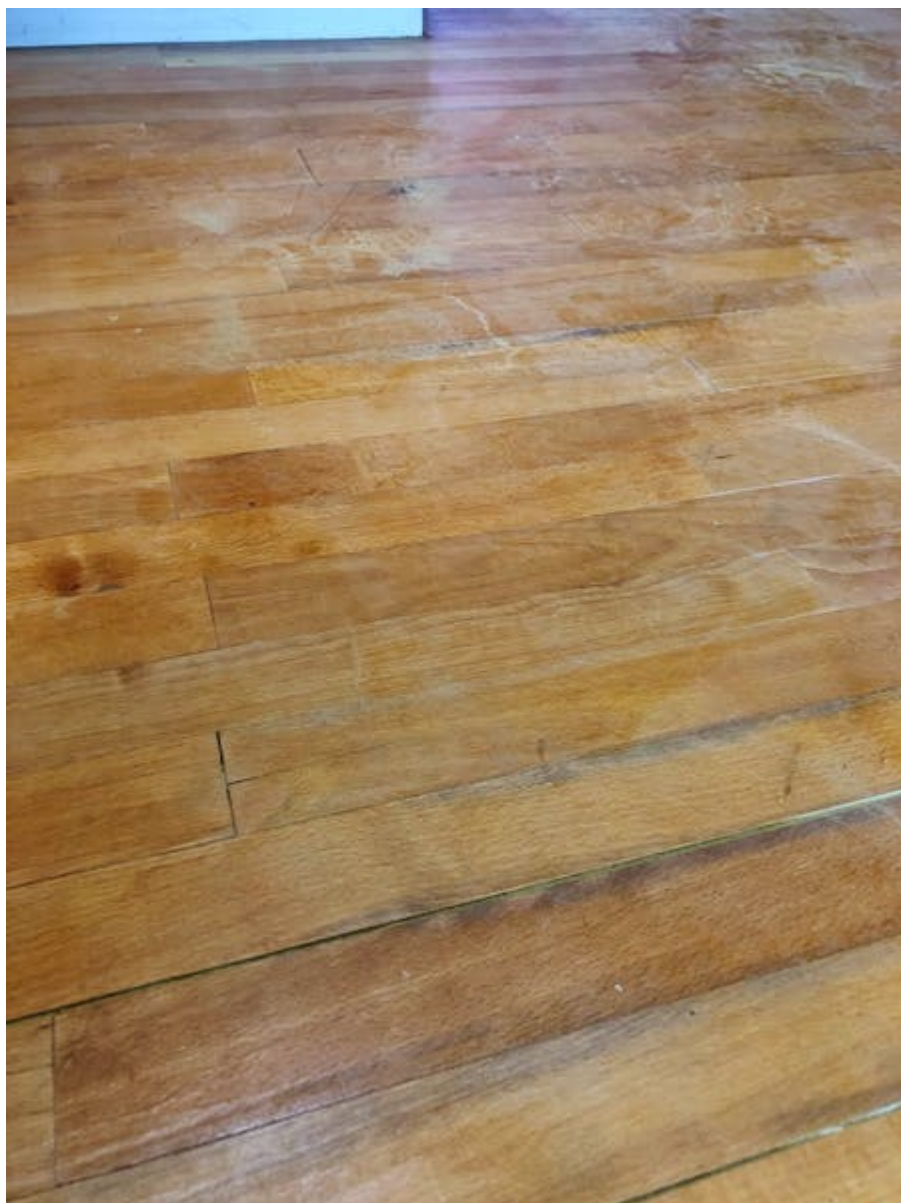
| Gulv | Forsømt |

Billede af Entré, Gulv: Fuldslib

| <b>Beskrivelse:</b><br><div>Afslibes/afhøvles</div> <div>Udbedres for lejers regning</div> | |
| Fuldslib<br><a href="#">Se billeder i bilag 6</a> | |

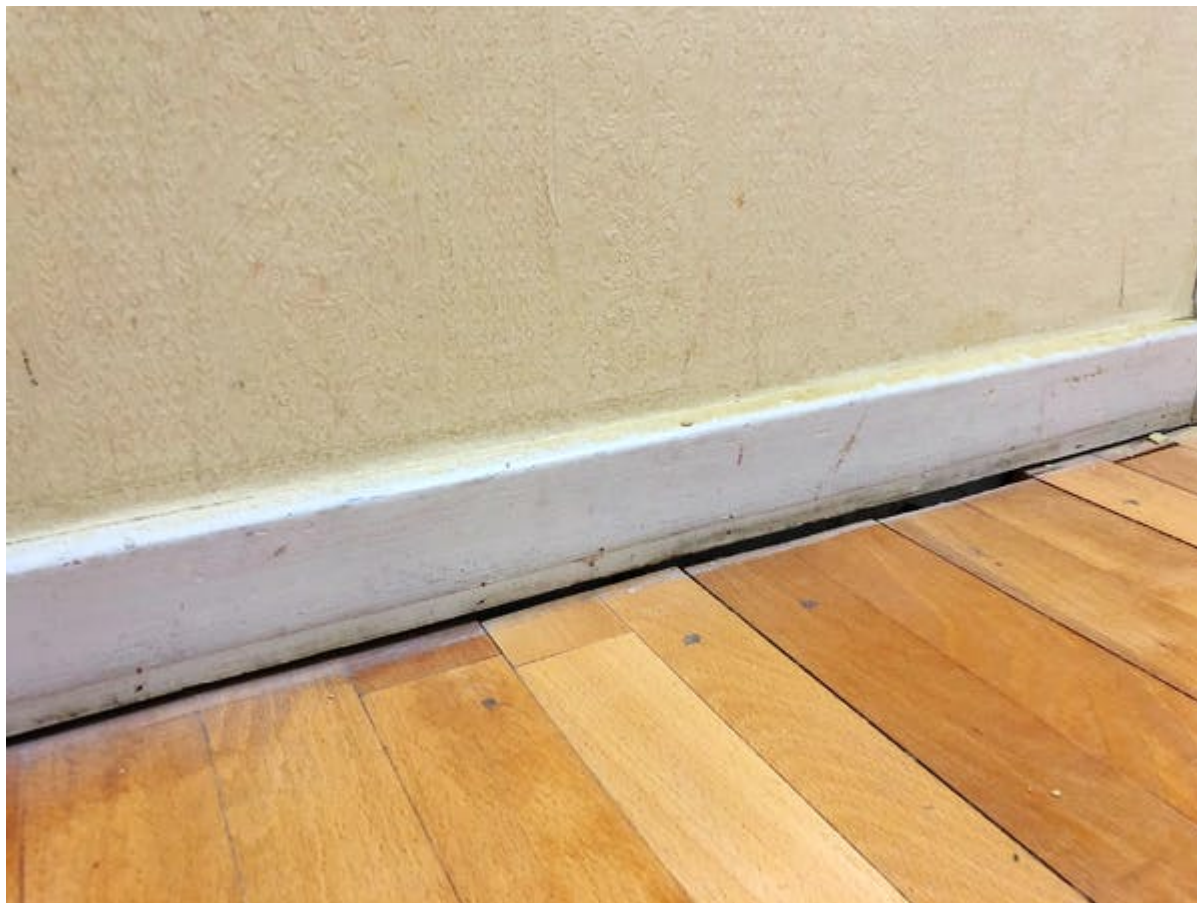
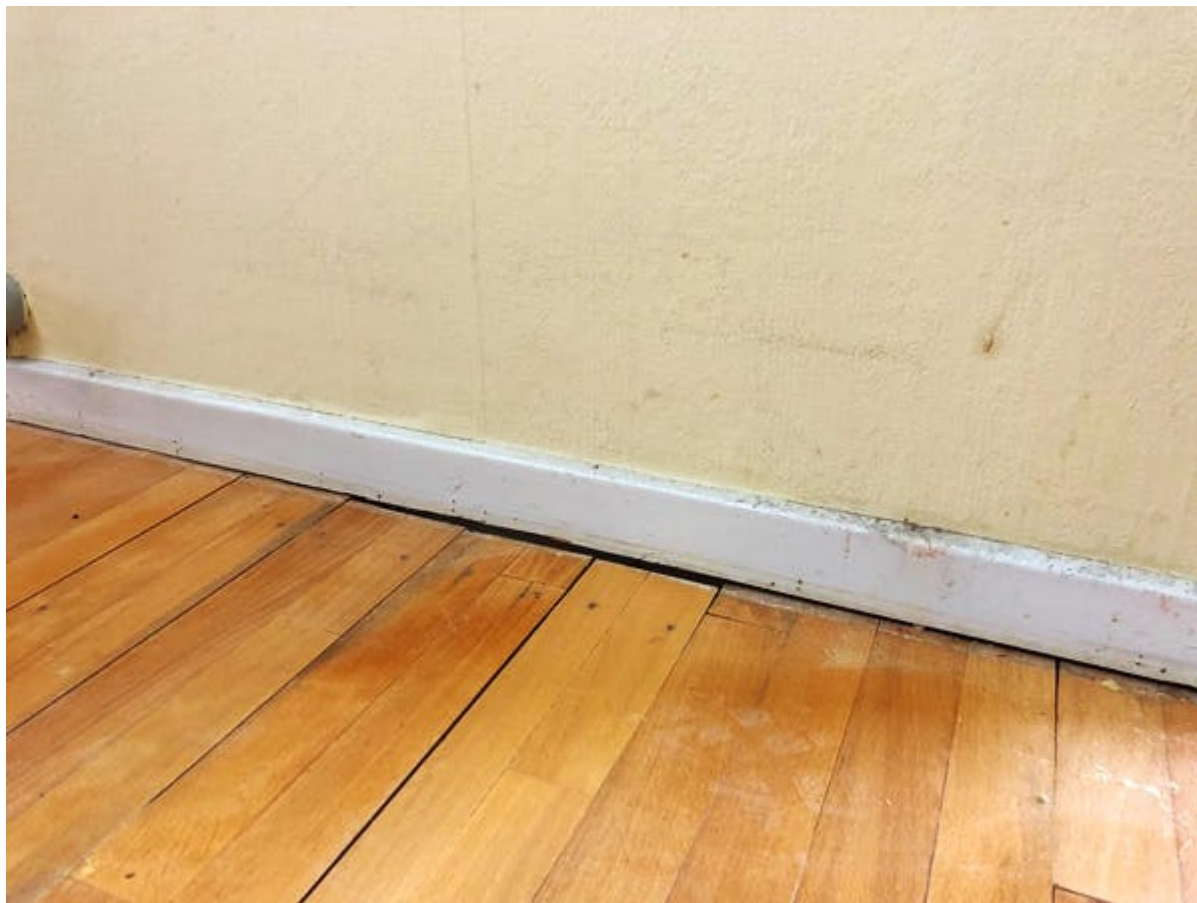
| Træværk | Forsømt |

Billede af Entré, Træværk: Slibes og males

| <b>Beskrivelse:</b><br><div>Spartles/males</div> <div>Udbedres for lejers regning</div> | |
| Slibes og males<br><a href="#">Se billeder i bilag 7</a> | |

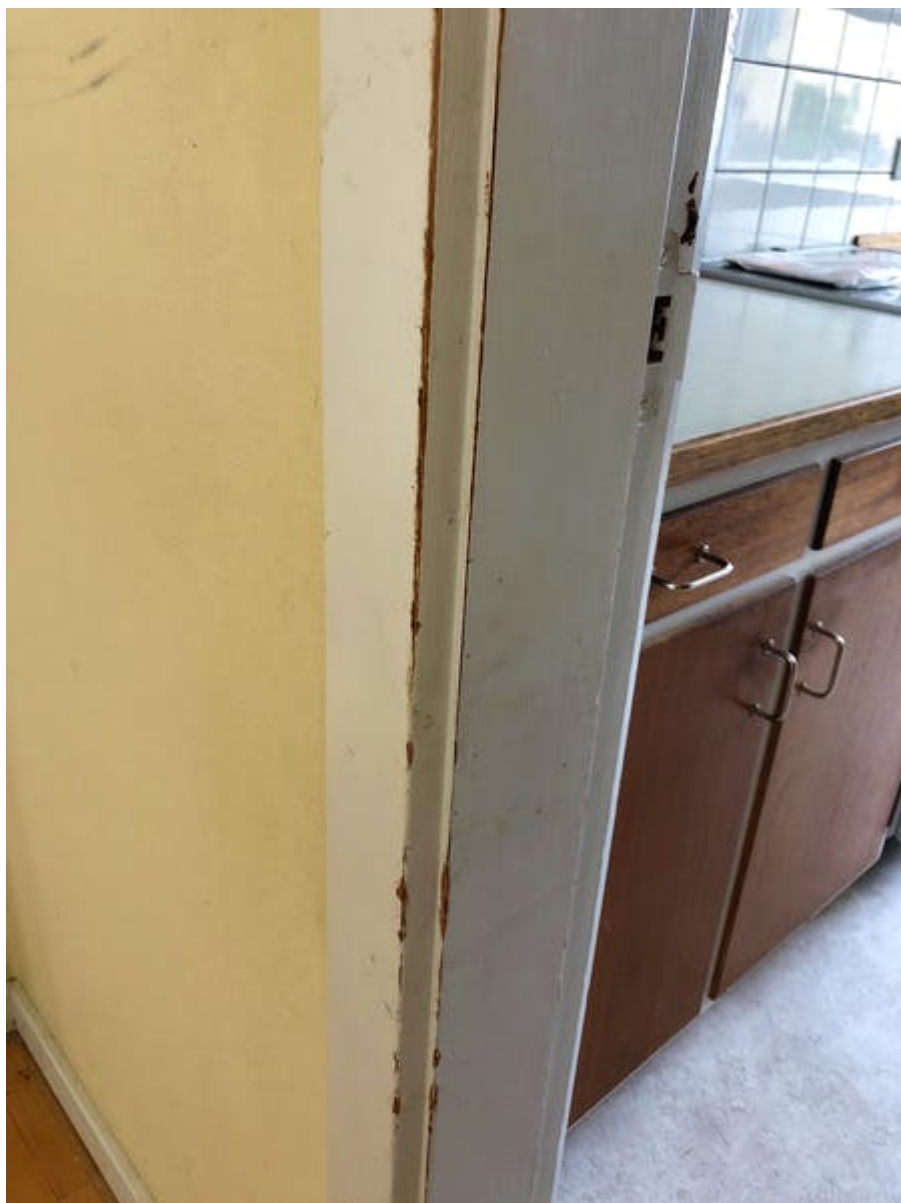
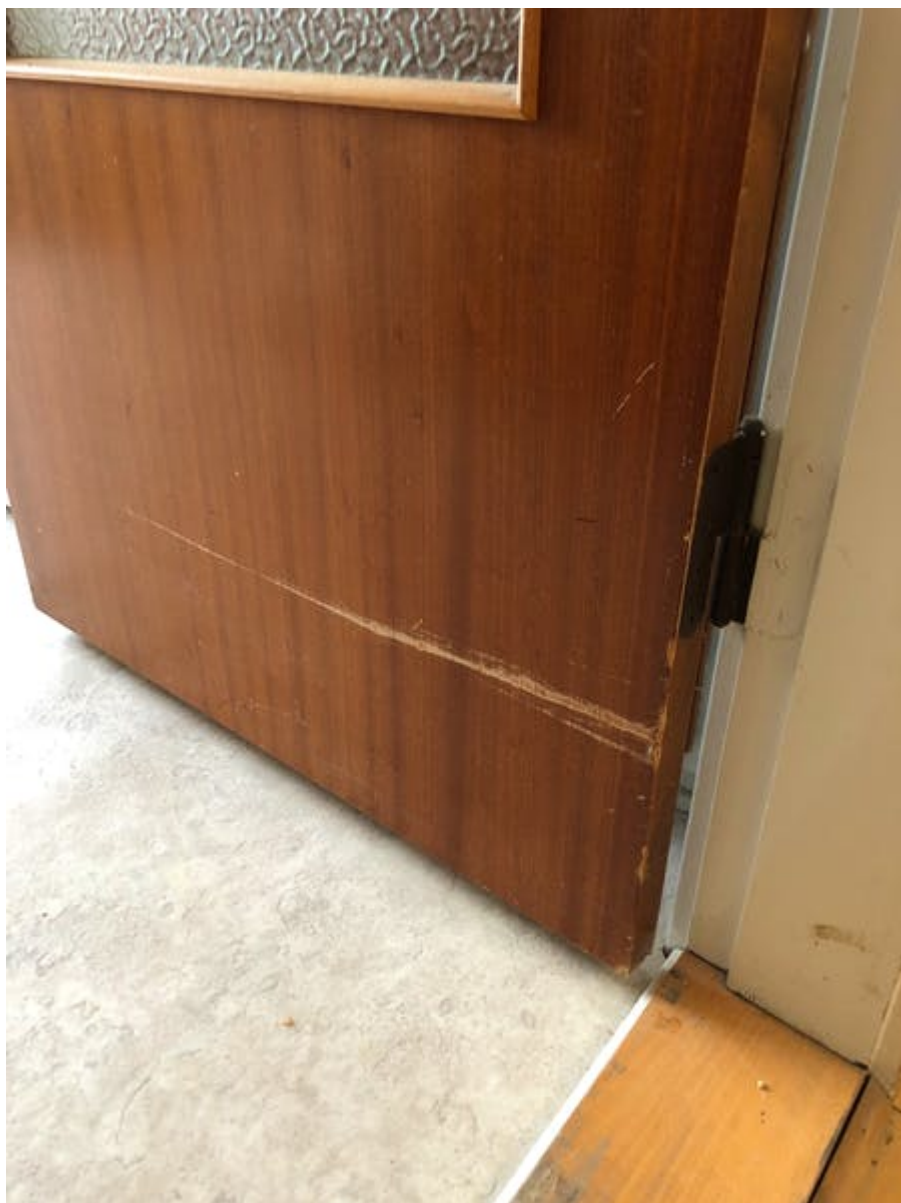
| Døre og karme | Forsømt |

Billede af Entré, Døre og karme: Hvid maling

| <b>Beskrivelse:</b><br><div>Spartles/males</div> <div>Udbedres for lejers regning</div> | |
| Hvid maling<br><a href="#">Se billeder i bilag 8</a> | |

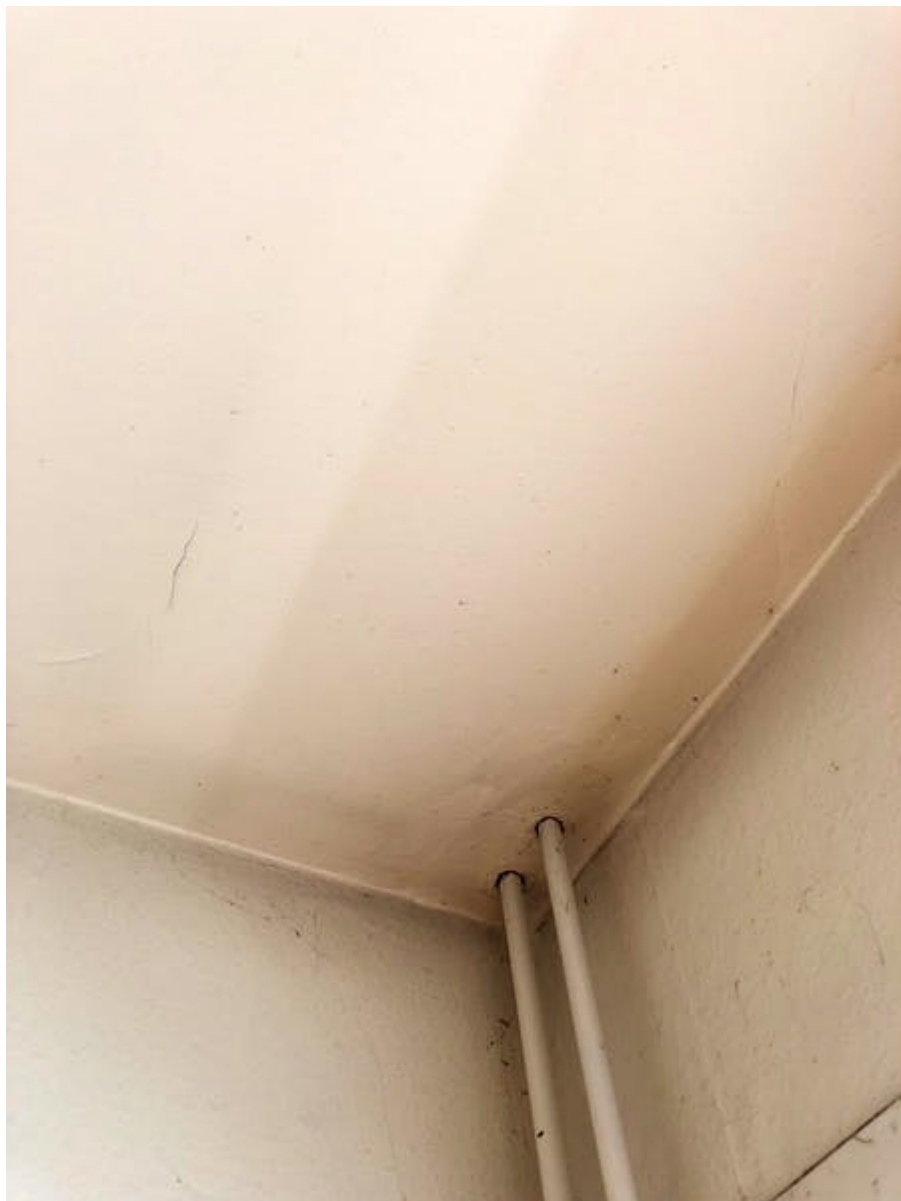
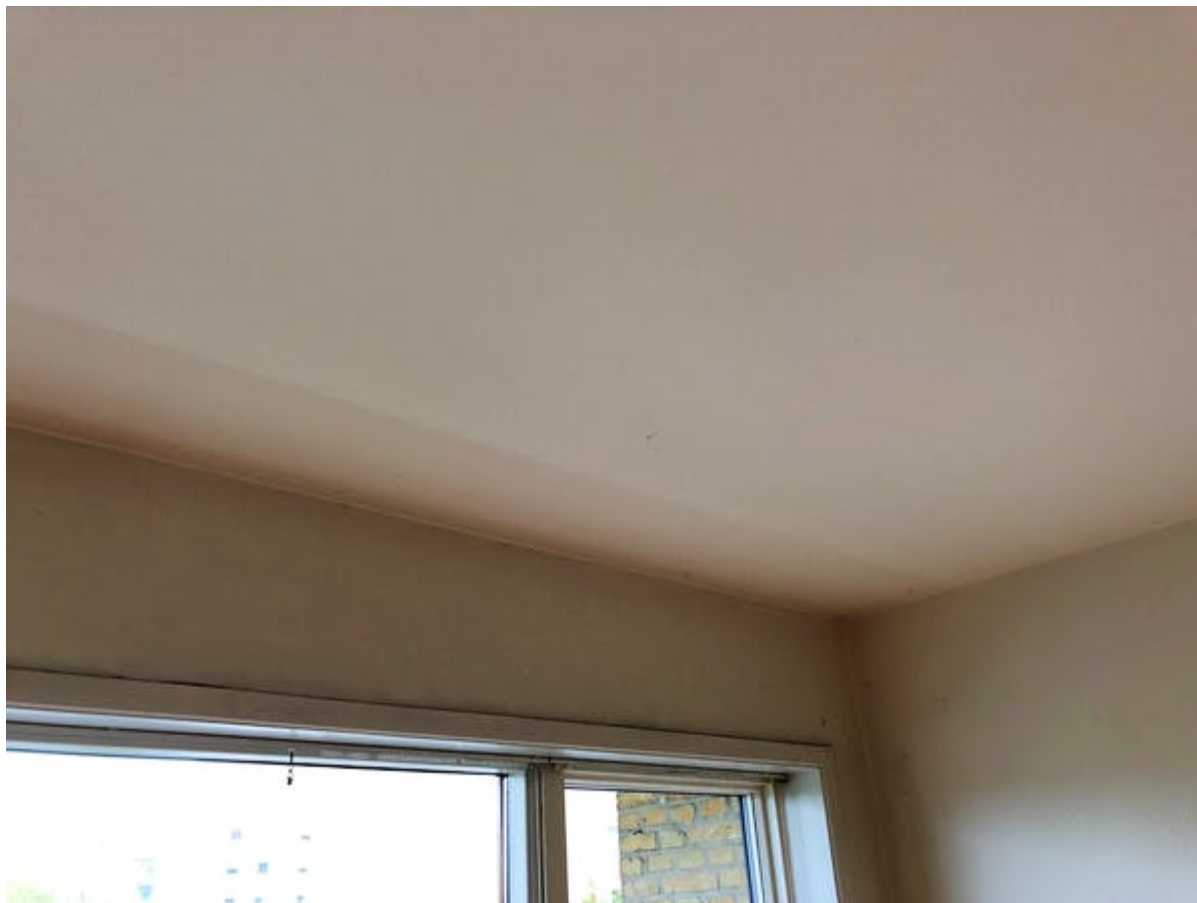
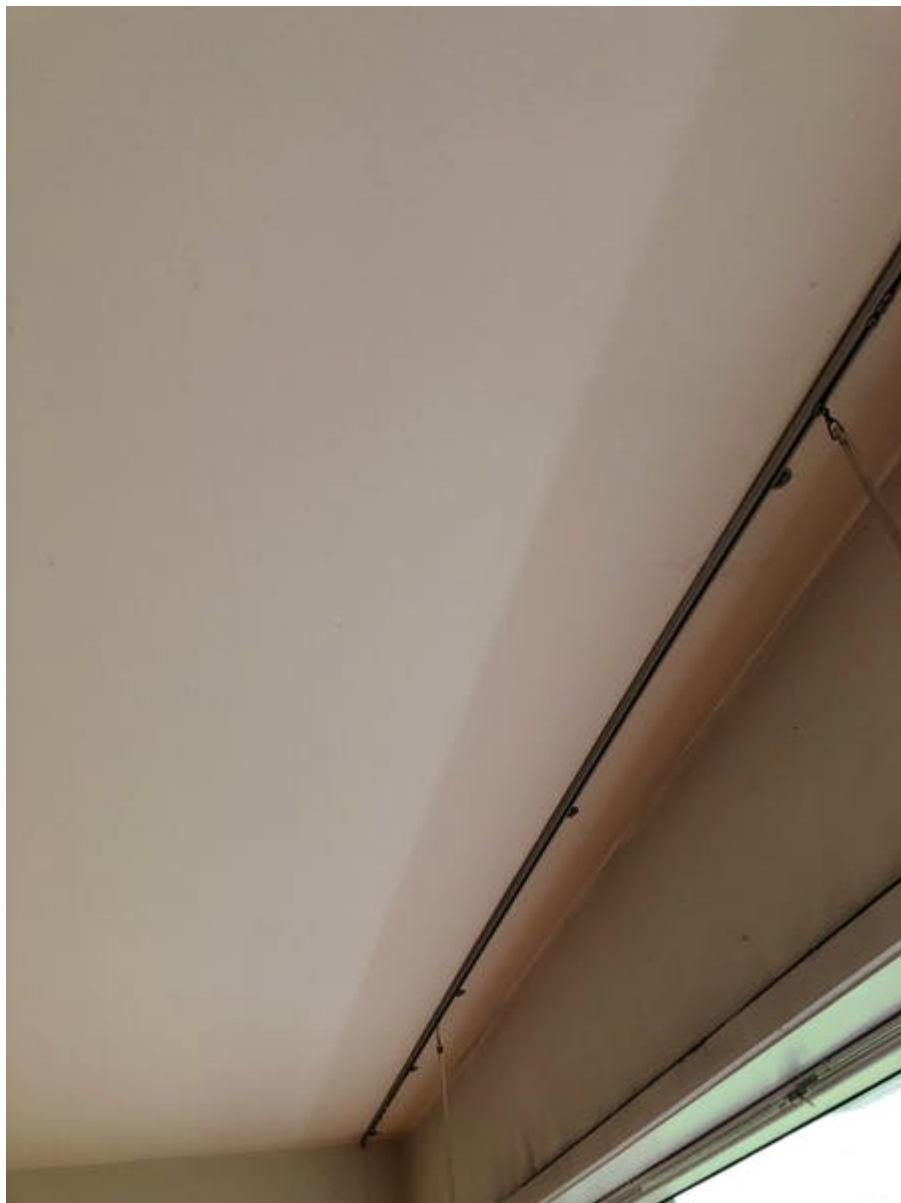
| Stue | |
|---|---|
| Loft | Forsømt |

Billede af Stue, Loft: Hvid maling

| Stue | |
|---|---|
| <b>Beskrivelse:</b><br><div>Spartles/males</div> <div>Udbedres for lejers regning</div> | |
| Hvid maling<br><a href="#">Se billeder i bilag 9</a> | |
