# Fraflytningssyn

Emiliehøj 9, st. th, 8270 Højbjerg

| Udlejer/repræsentant: | Kasper | Synsdato: | 19/10-2021 kl. 13:40 |

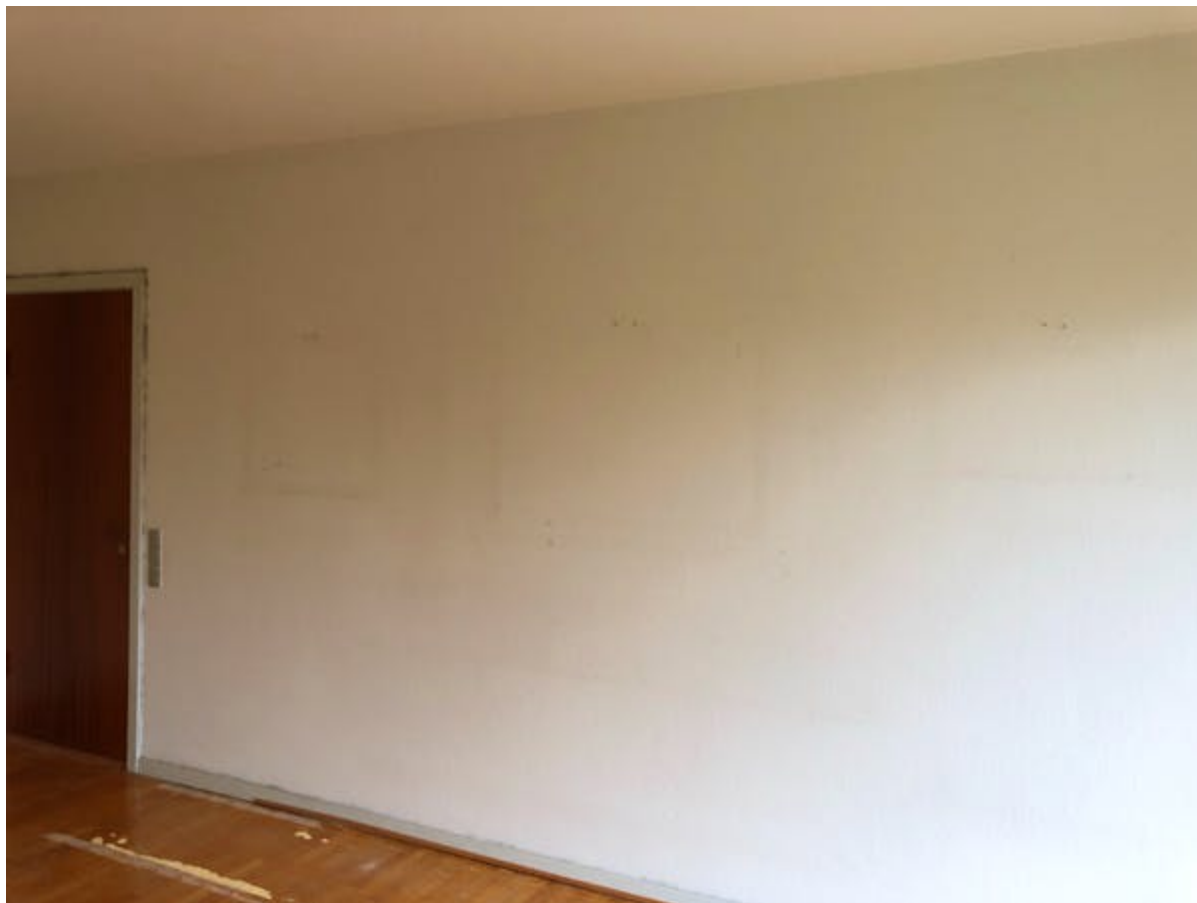
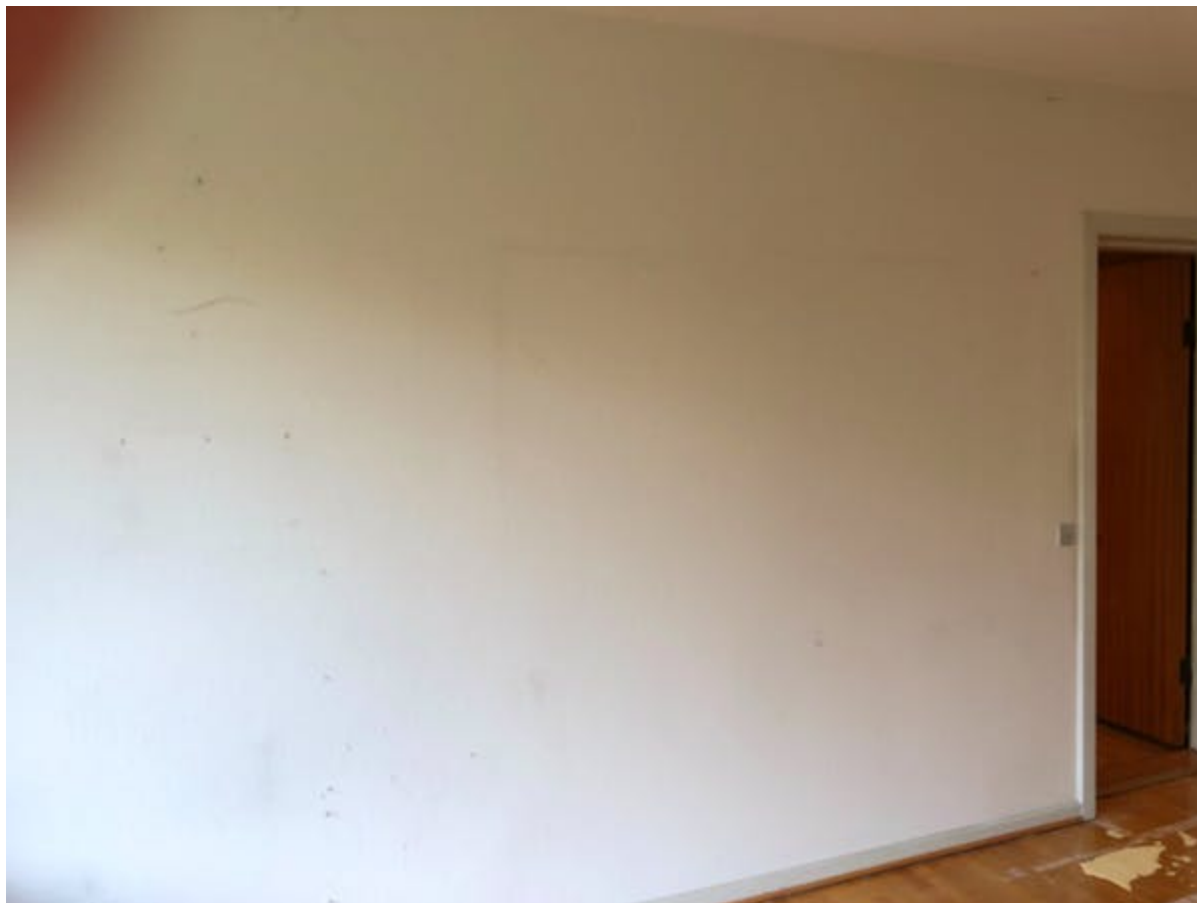
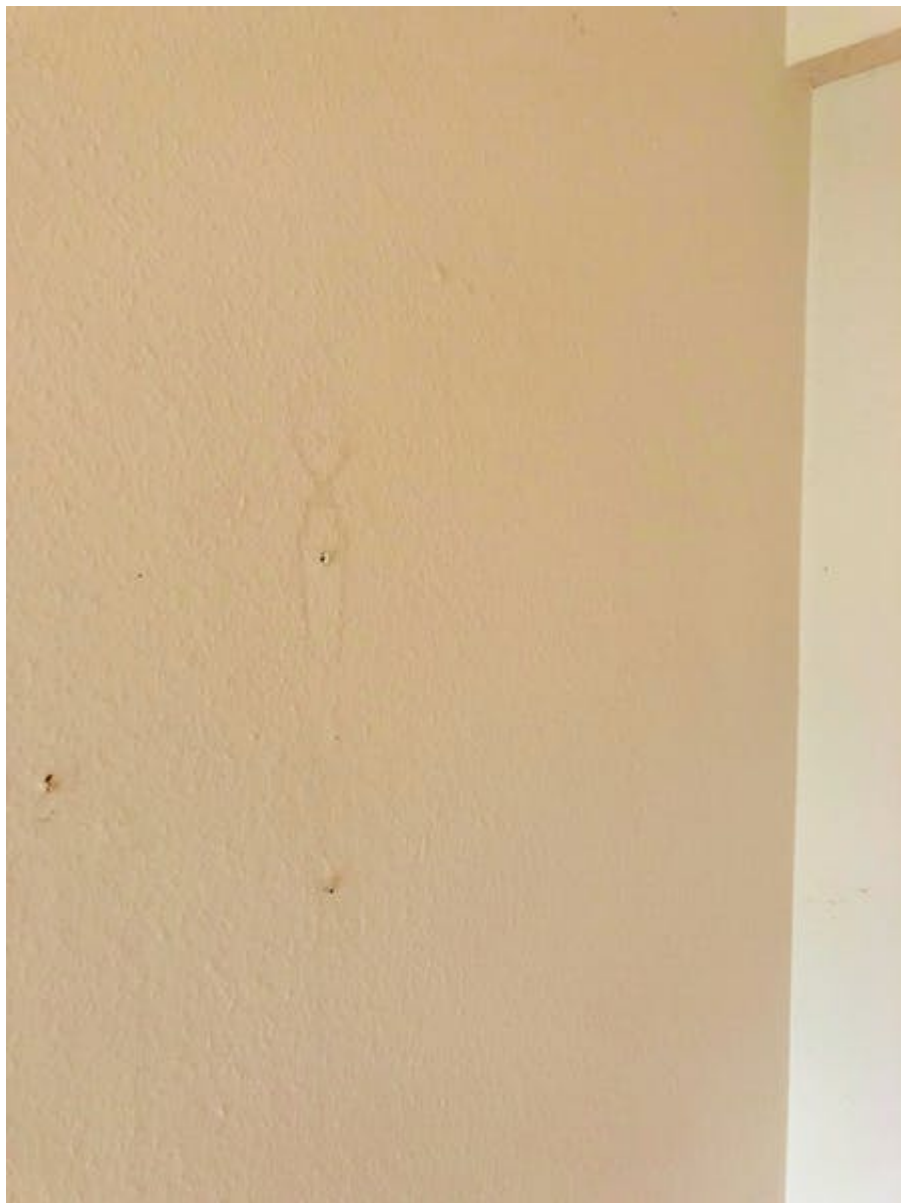
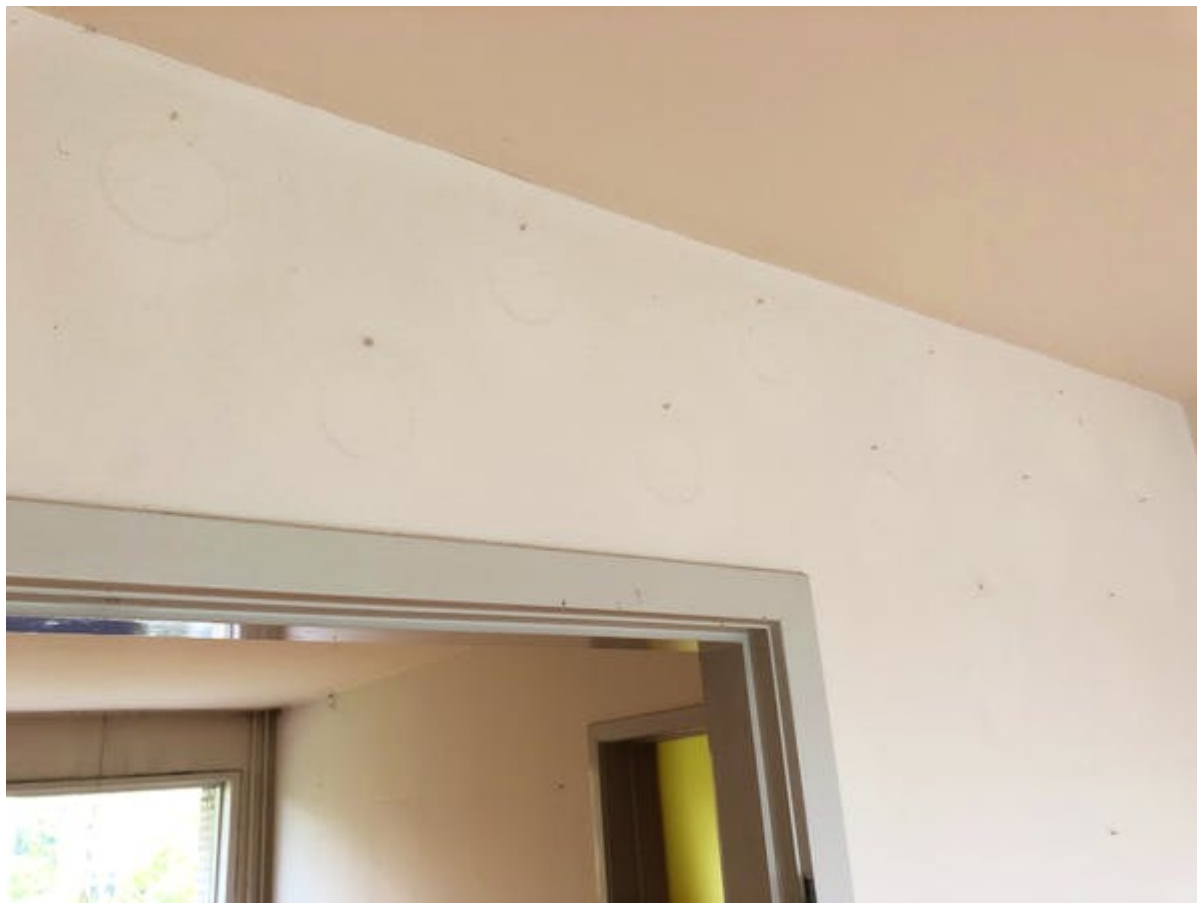
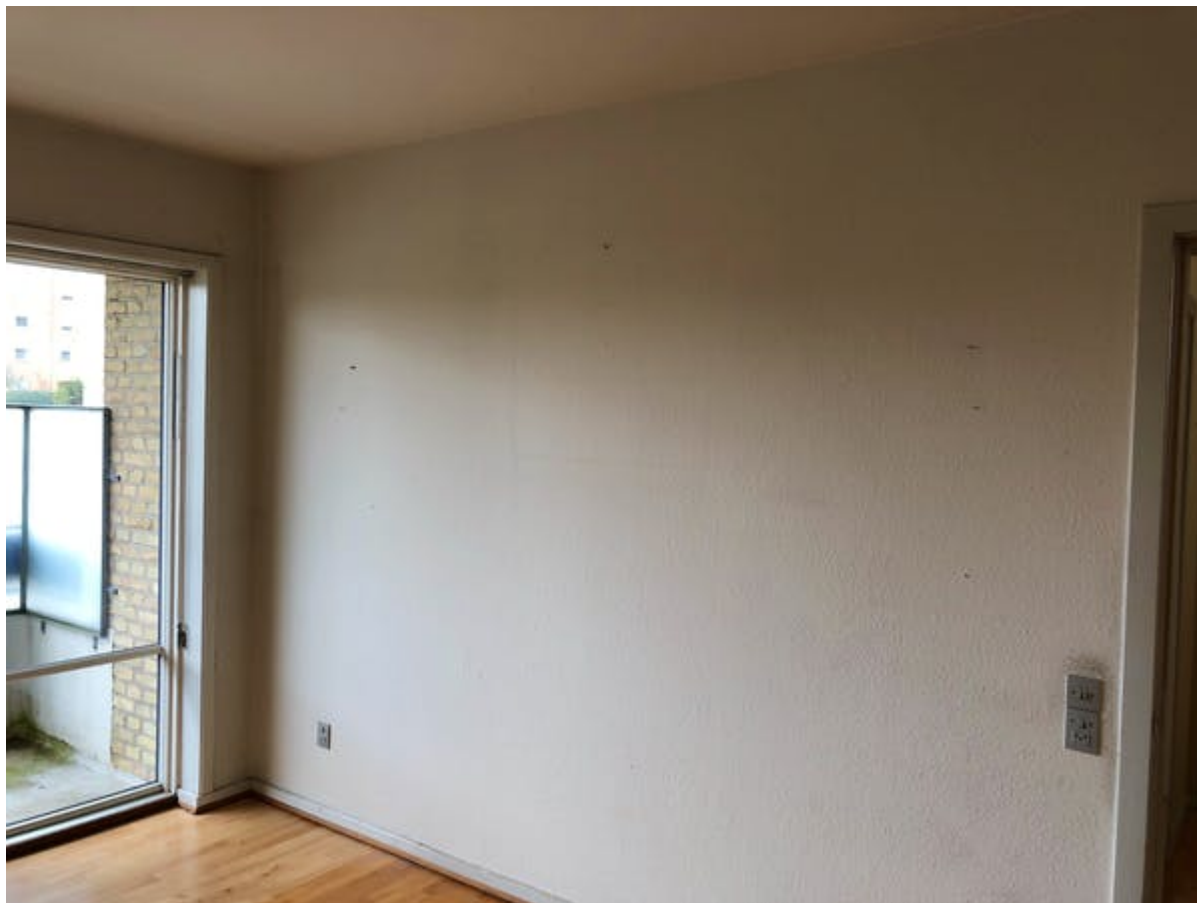
| Stue | |
|---|---|
| Vægge | Forsømt |

Billede af Stue, Vægge: Hvid maling

| Stue | |
|---|---|
| <b>Beskrivelse:</b><br><div>Spartles/males</div> <div>Udbedres for lejers regning</div> | |
| Hvid maling<br><a href="#">Se billeder i bilag 10</a> | |

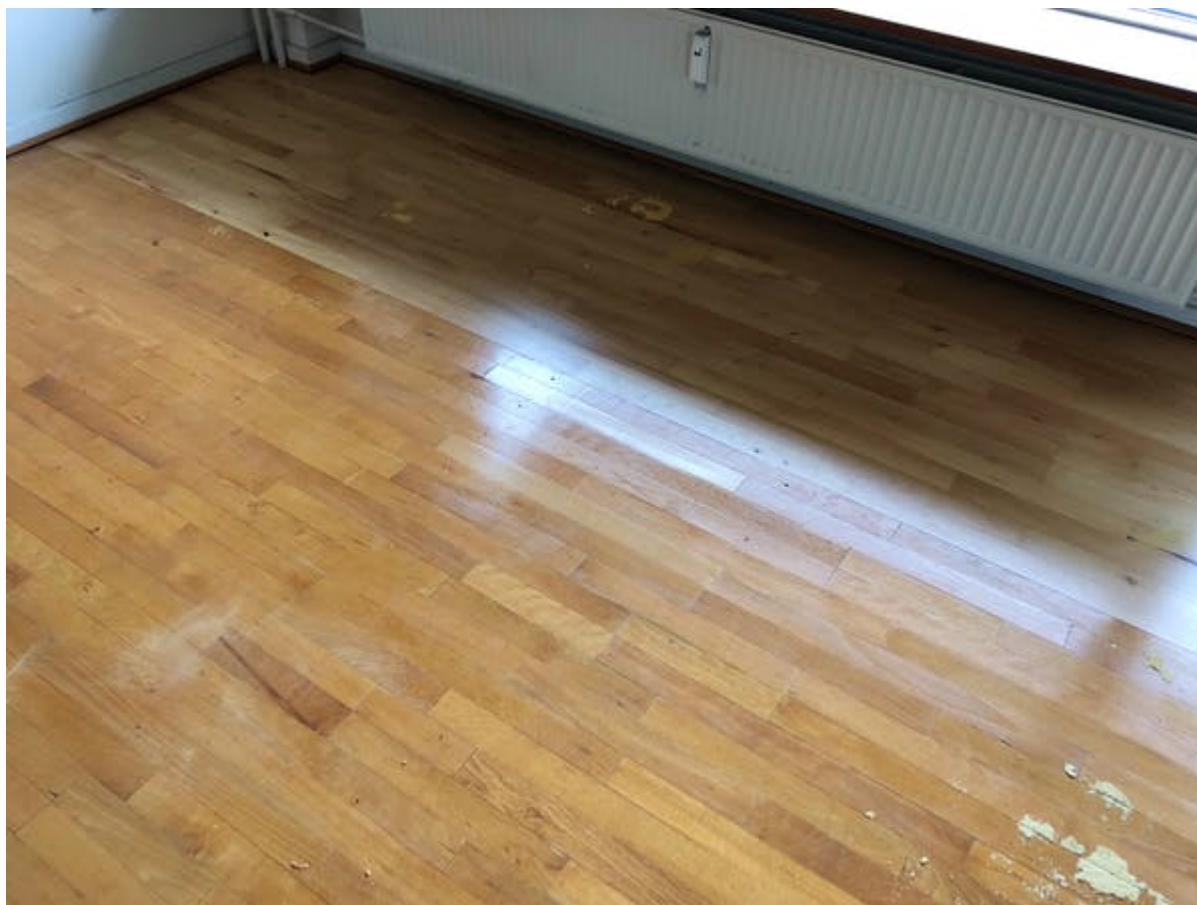
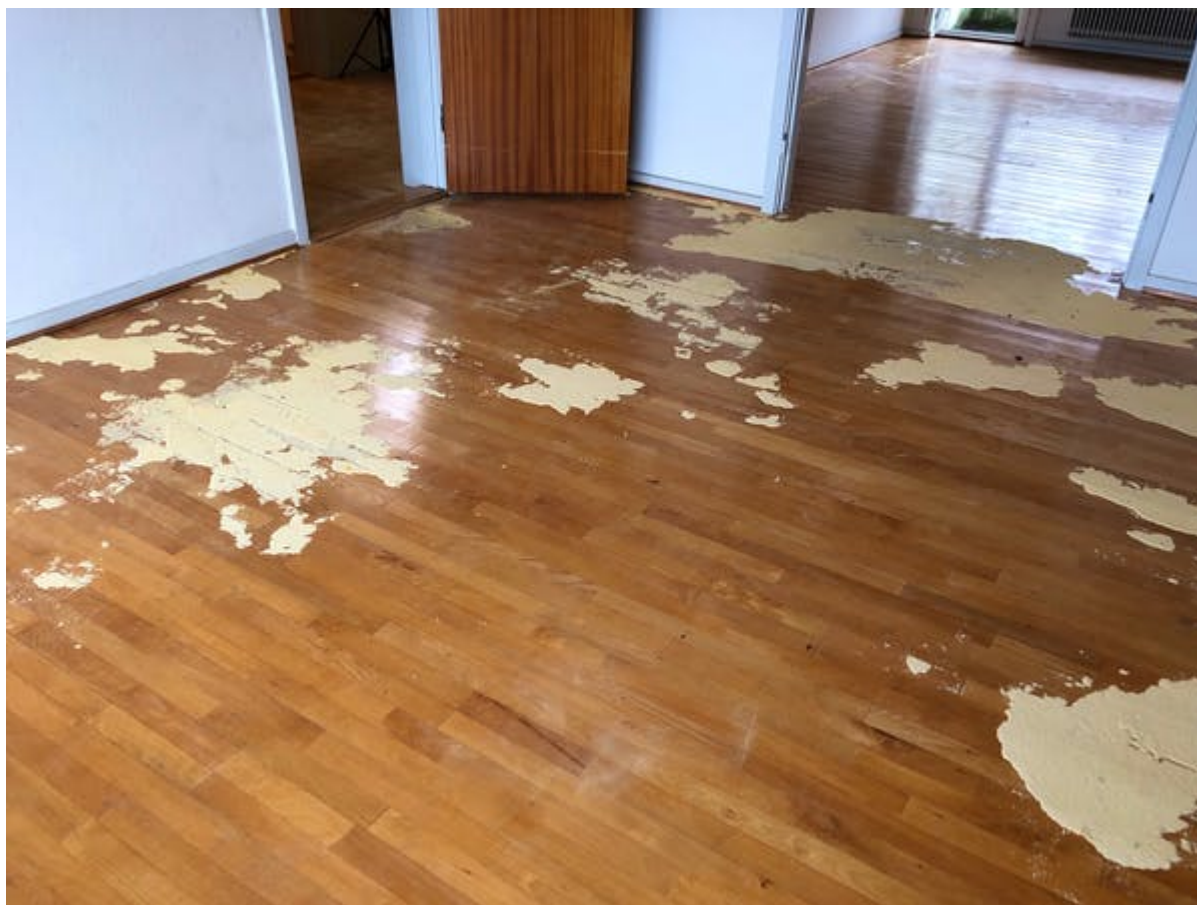
| Stue | |
|---|---|
| Gulv | Forsømt |

Billede af Stue, Gulv: Fuldslib

| Stue | |
|---|---|
| <b>Beskrivelse:</b><br><div>Afslibes/afhøvles</div> <div>Udbedres for lejers regning</div> | |
| Fuldslib<br><a href="#">Se billeder i bilag 11</a> | |

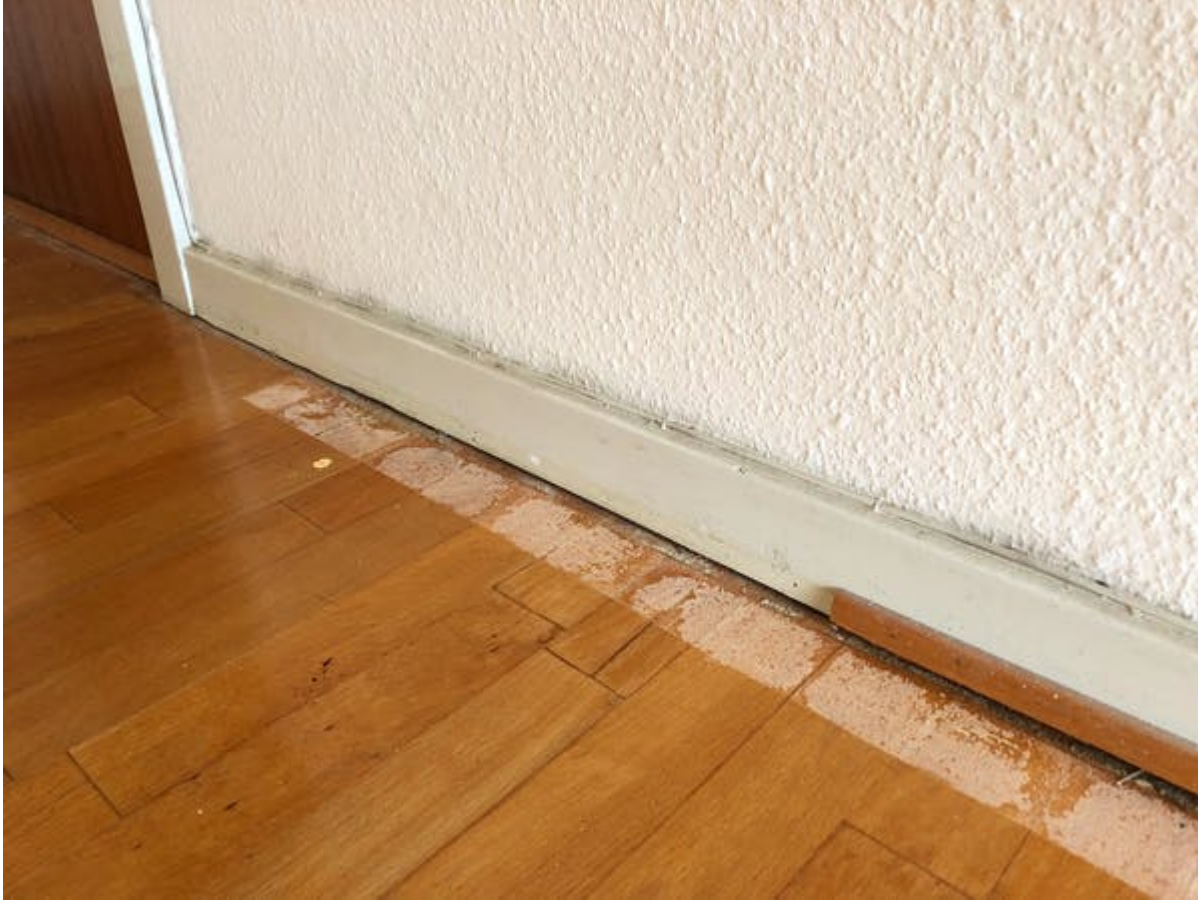
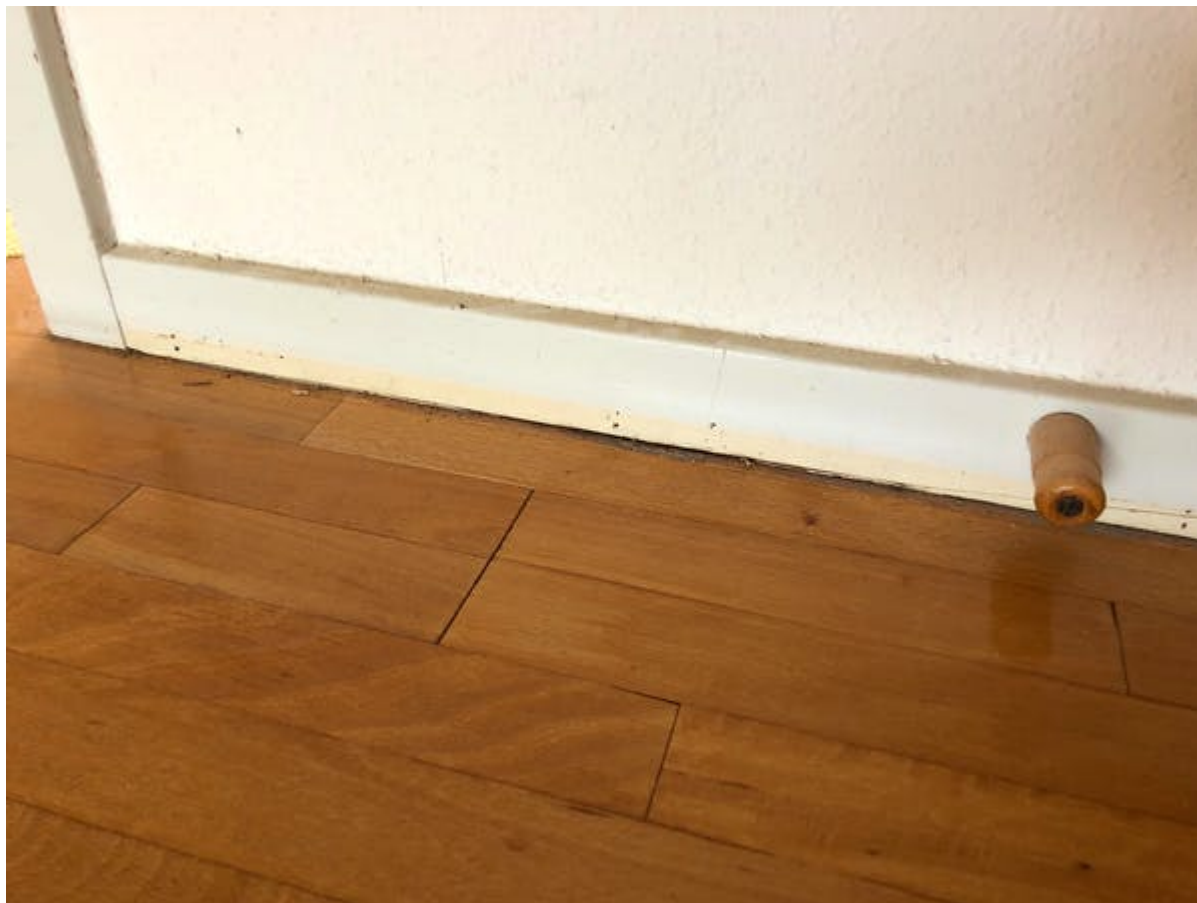
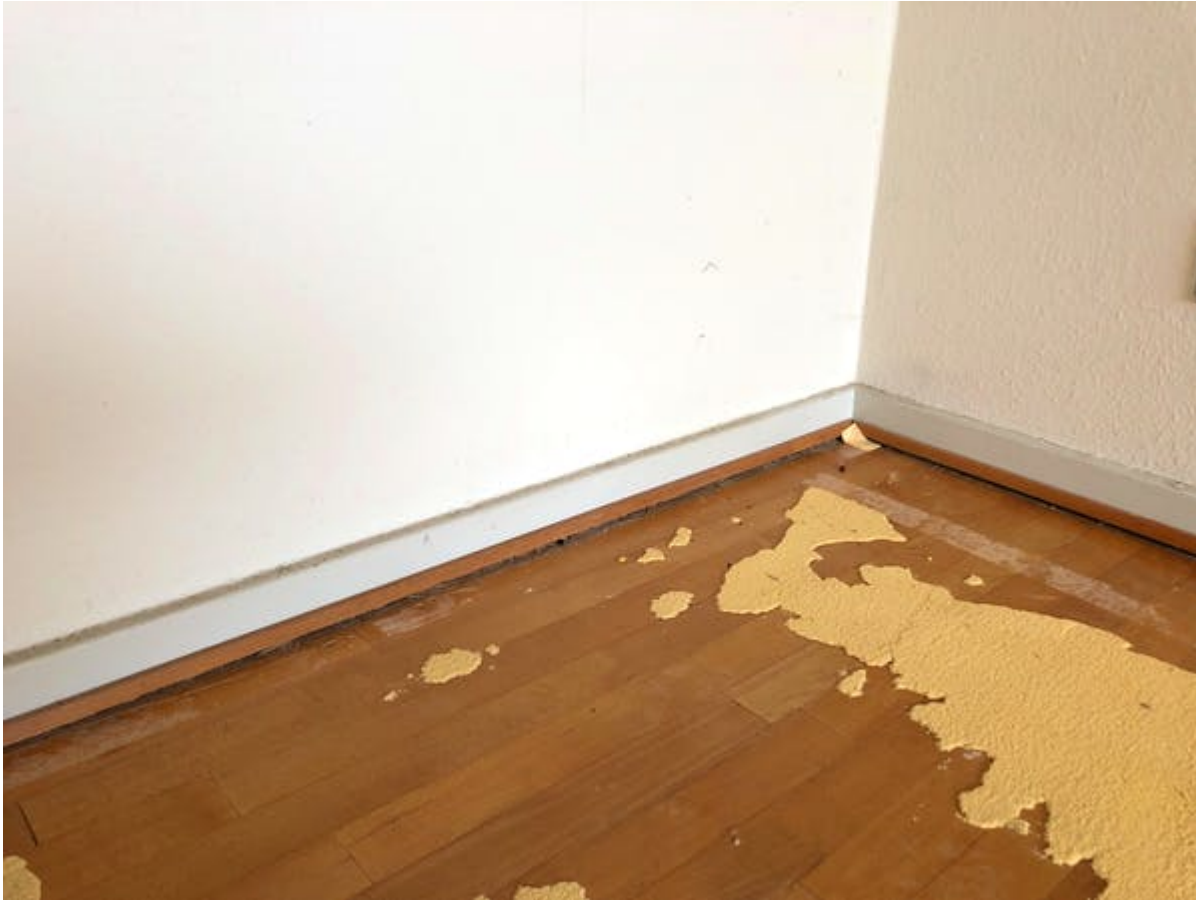
| Træværk | Forsømt |

Billede af Stue, Træværk: Slibes og males

| <b>Beskrivelse:</b><br><div>Spartles/males</div> <div>Udbedres for lejers regning</div> Slibes og males<br><a href="#">Se billeder i bilag 12</a> | |

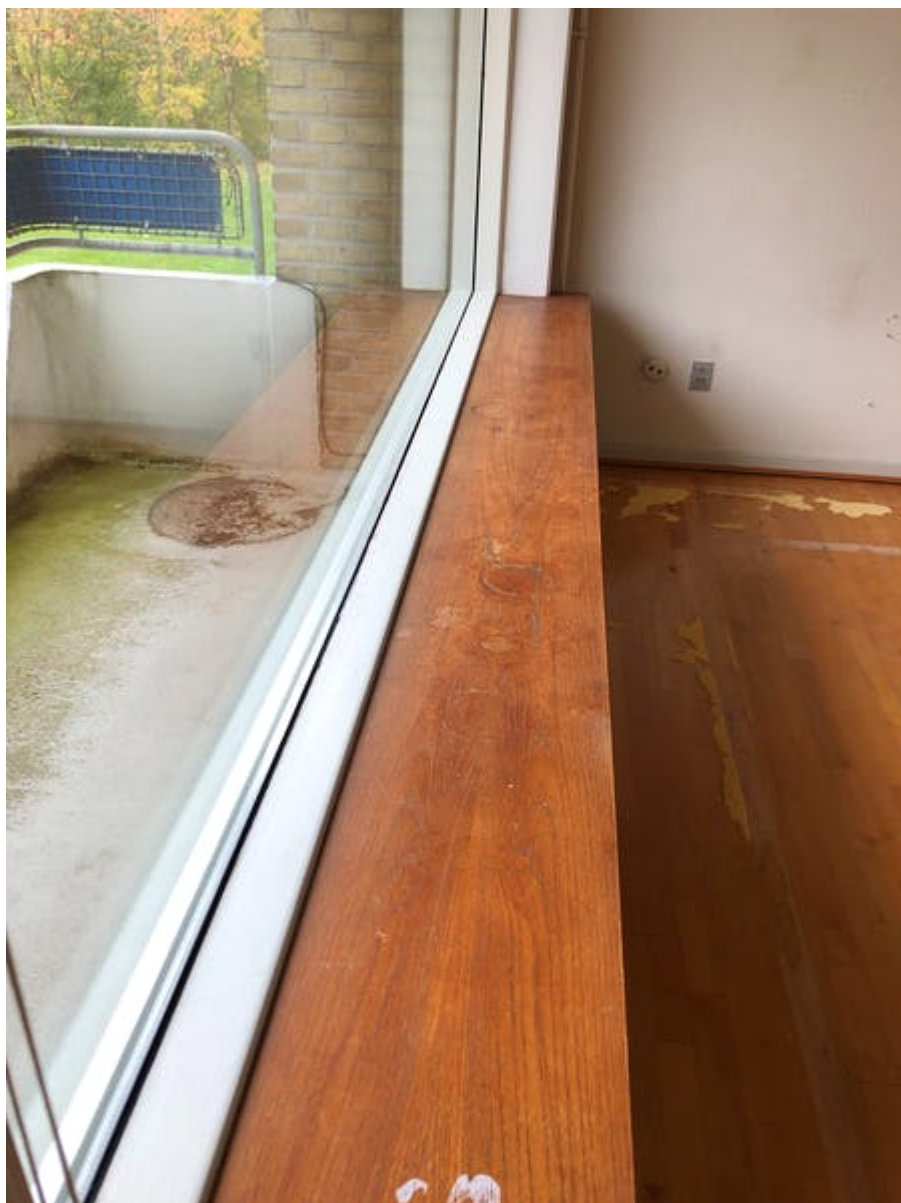
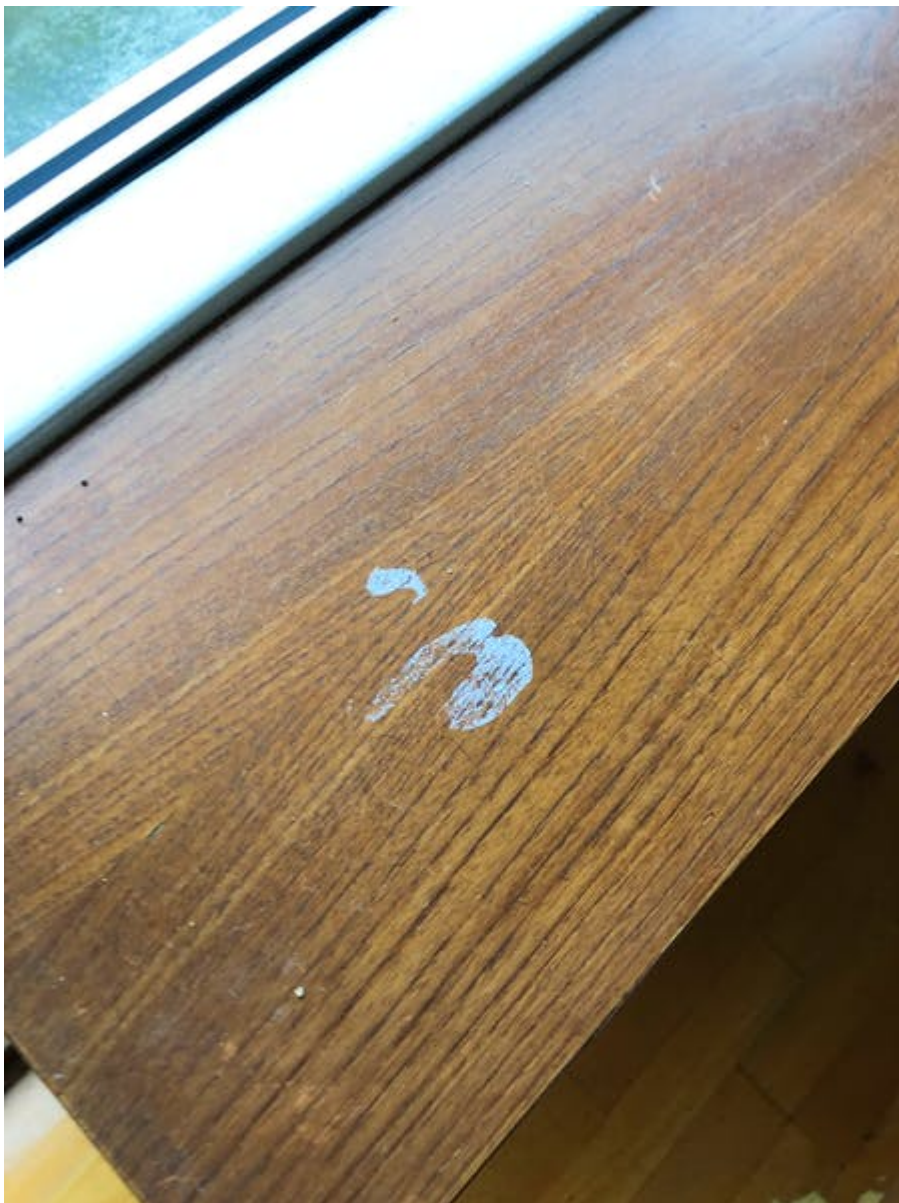
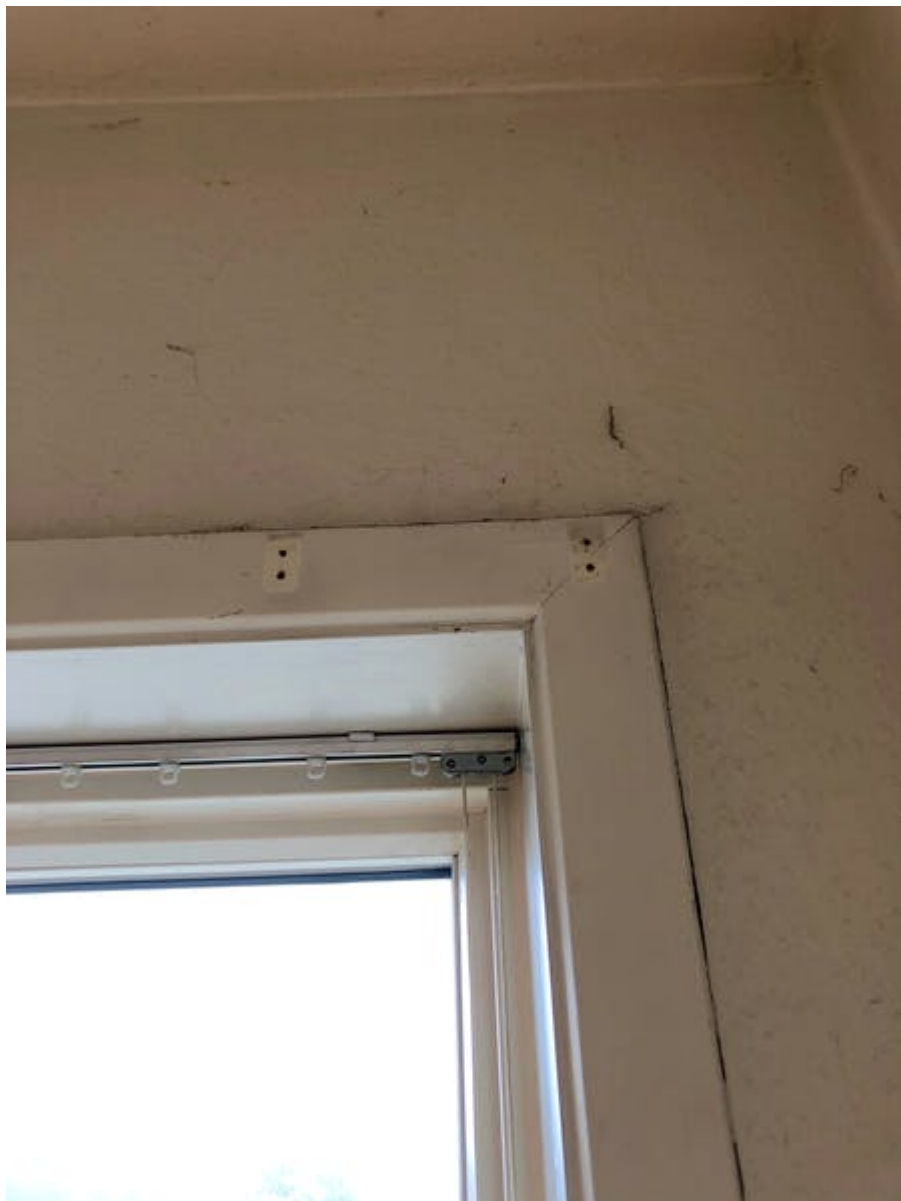
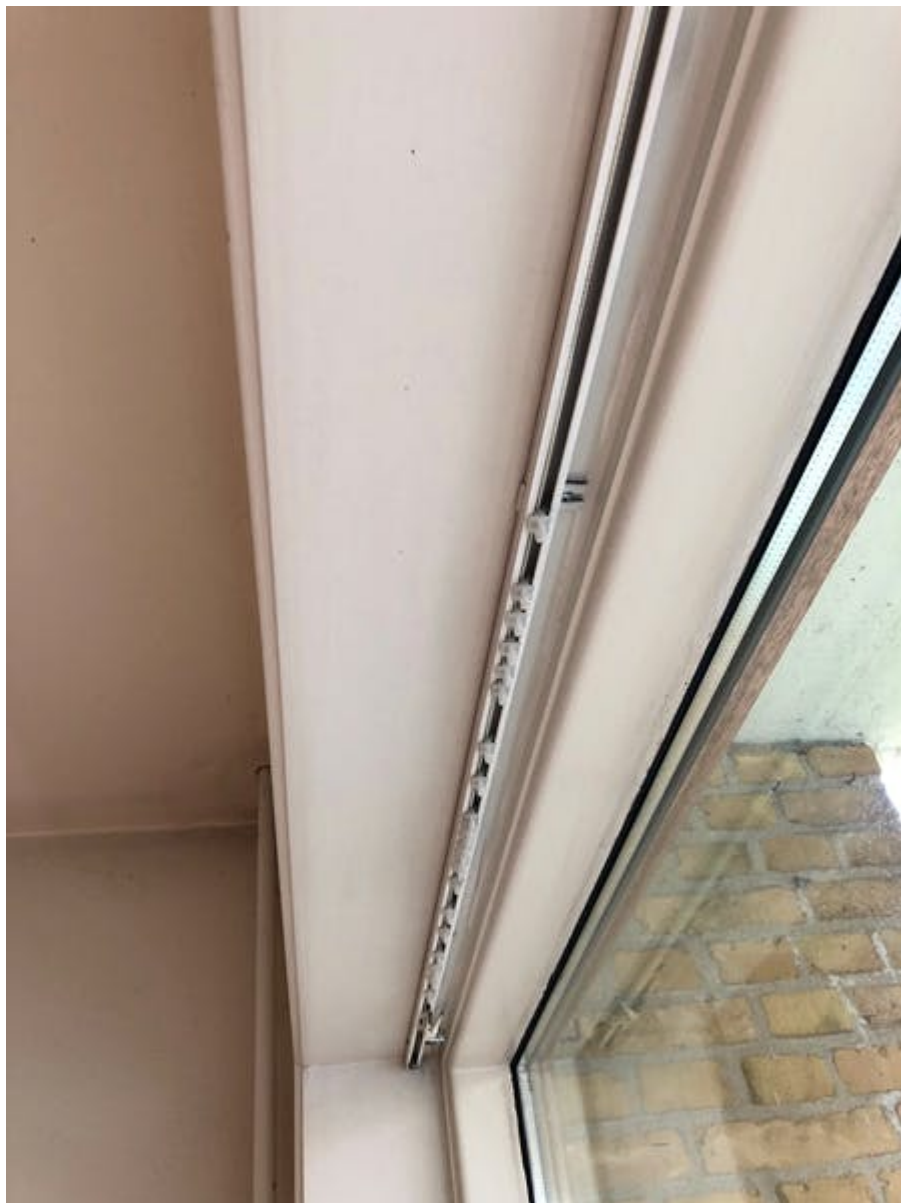
| Vinduer | Forsømt |

Billede af Stue, Vinduer: Udbedres og males

| <b>Beskrivelse:</b><br><div>Spartles/males</div> <div>Udbedres for lejers regning</div> Udbedres og males<br><a href="#">Se billeder i bilag 13</a> | |

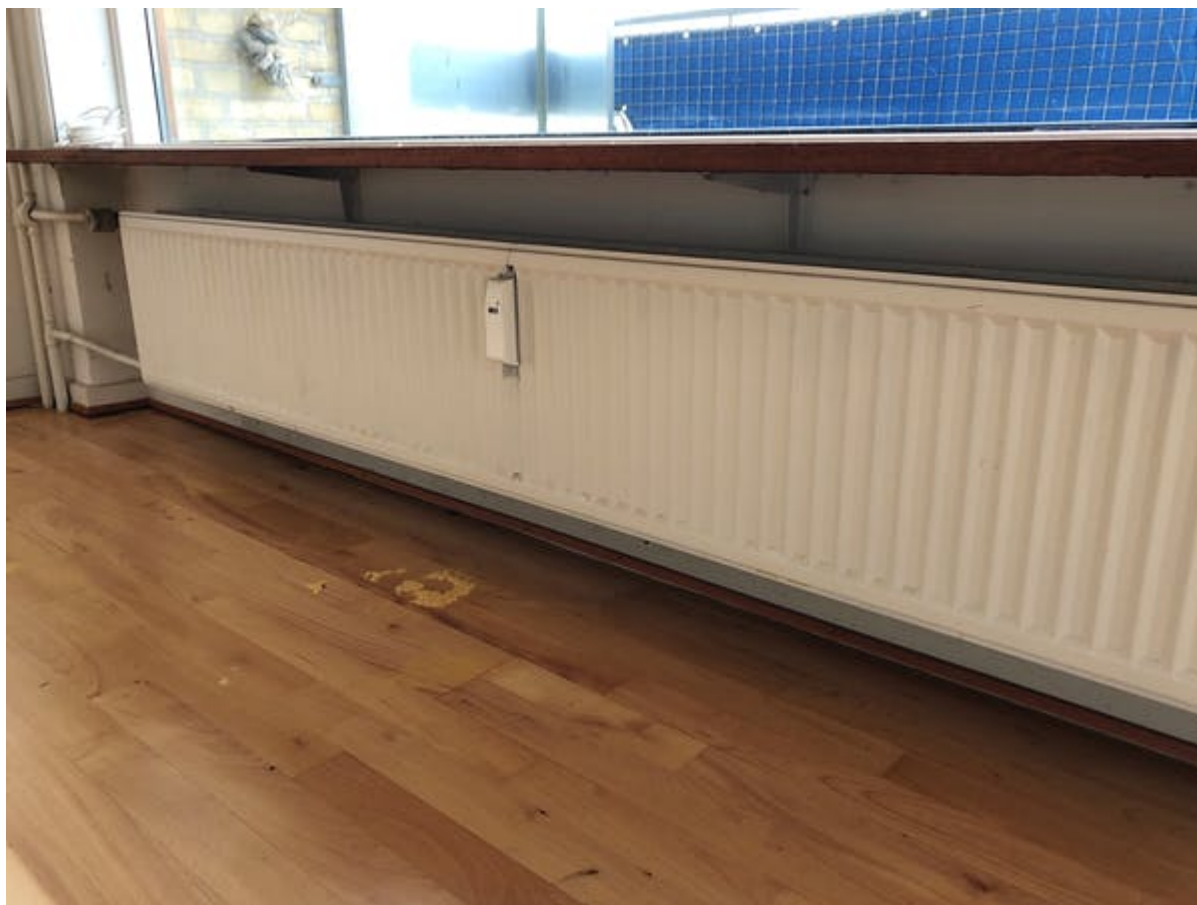
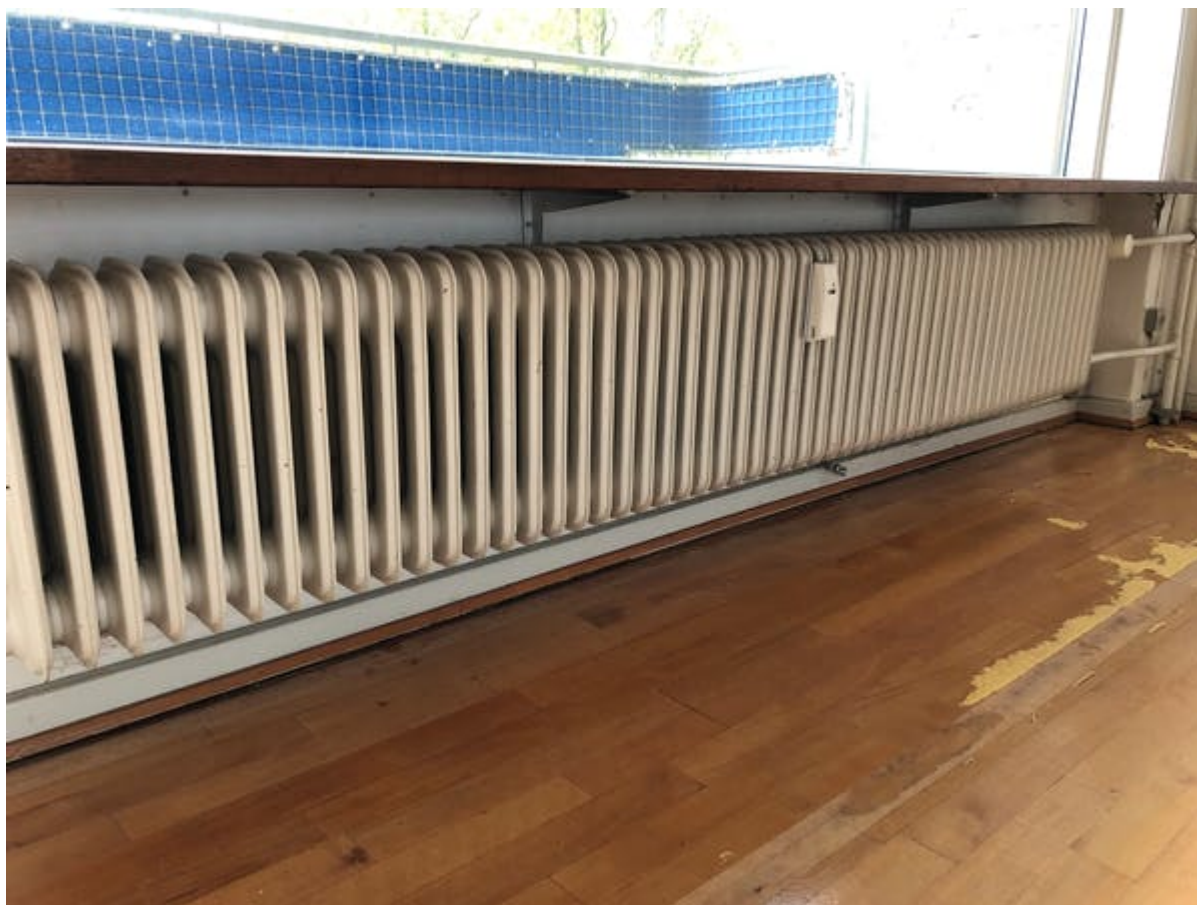
| Radiatorer | Forsømt |

Billede af Stue, Radiatorer: Hvid maling

| <b>Beskrivelse:</b><br><div>Spartles/males</div> <div>Udbedres for lejers regning</div> Hvid maling<br><a href="#">Se billeder i bilag 14</a> | |

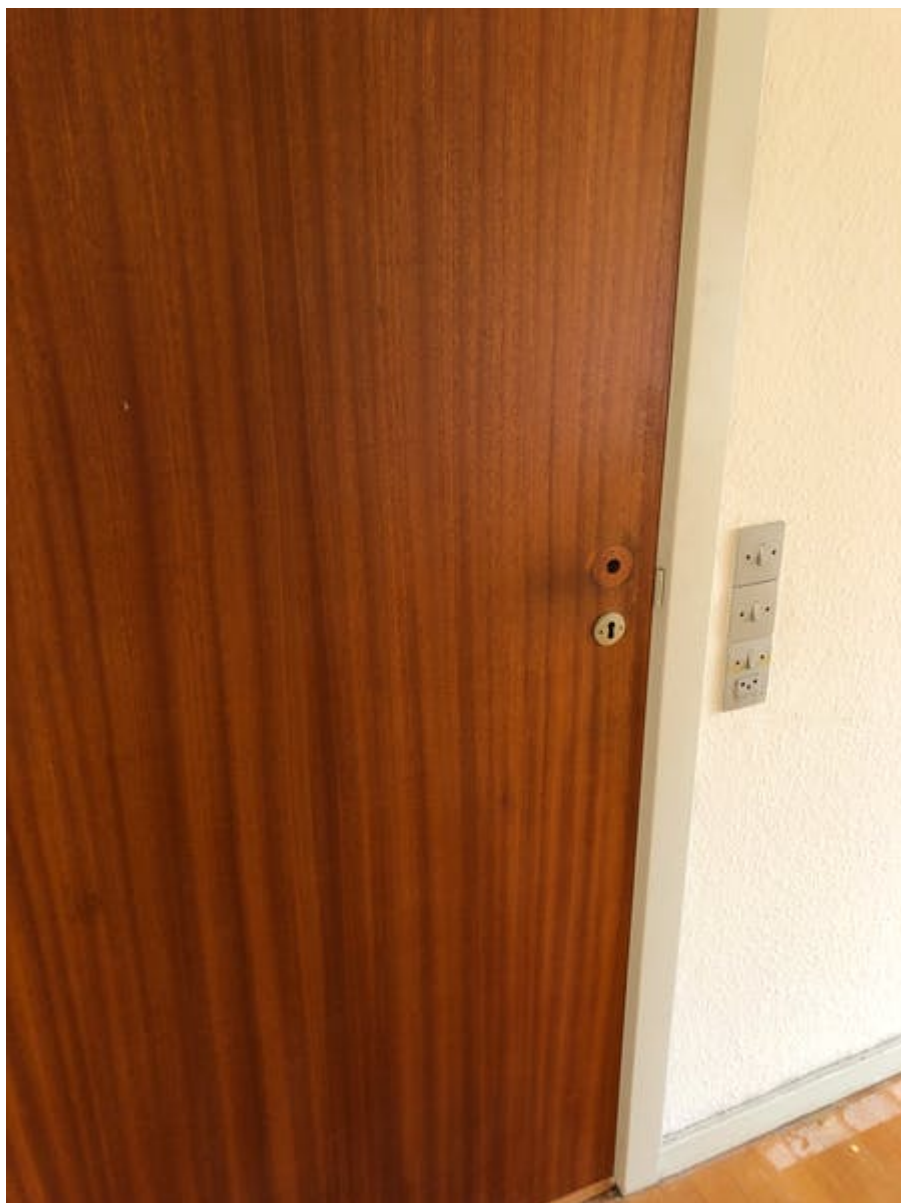
## Bilag 15 - billede 1 [Tilbage til top](#)

| Døre og karme | Forsømt |

Billede af Stue, Døre og karme: Dørhåndtag mangler

| <b>Beskrivelse:</b><br><div>Udskiftes/genanskaffes</div> <div>Udbedres for lejers regning</div> Dørhåndtag mangler<br><a href="#">Se billeder i bilag 15</a> | |

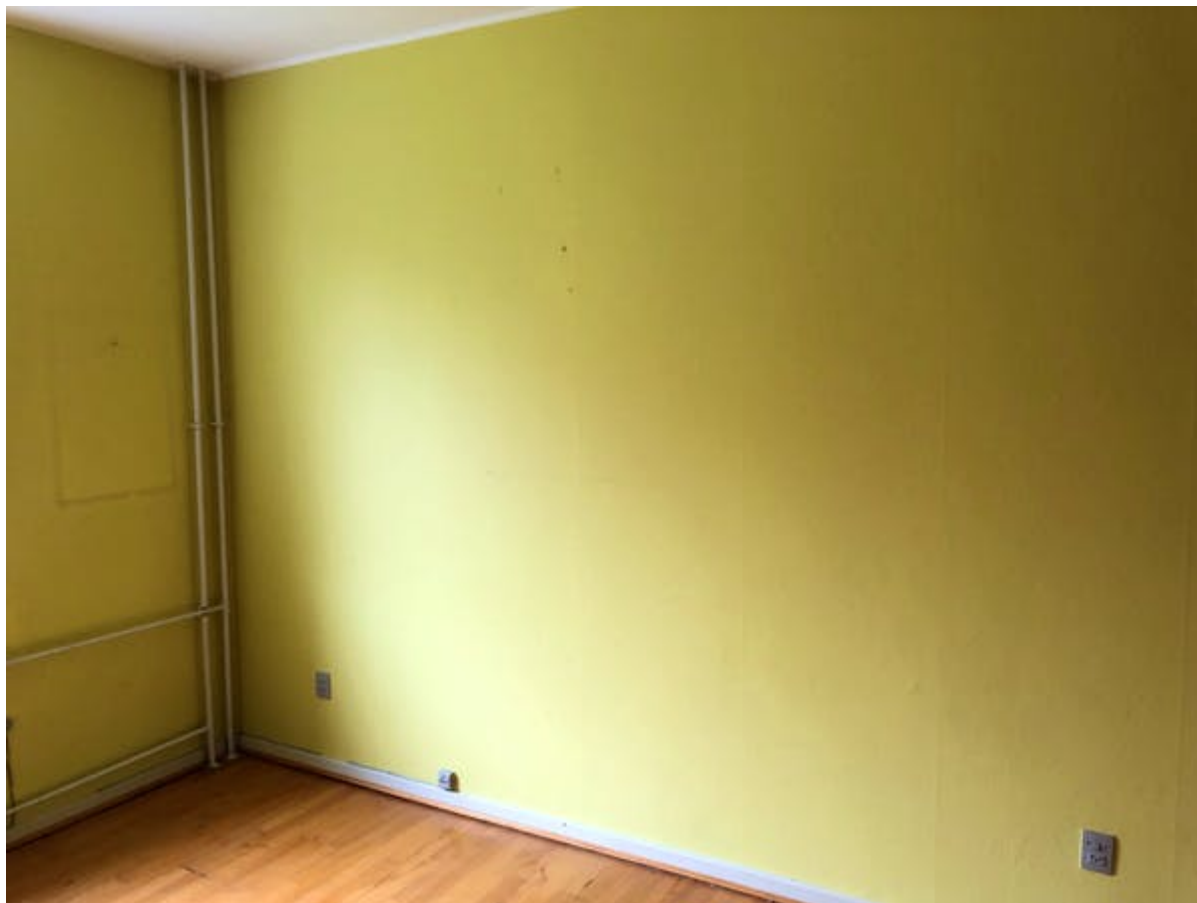
| Soveværelse | |
|---|---|
| Vægge | Forsømt |

Billede af Soveværelse, Vægge: Hvid maling

| Soveværelse | |
|---|---|
| <b>Beskrivelse:</b><br><div>Spartles/males</div> <div>Udbedres for lejers regning</div> Hvid maling<br><a href="#">Se billeder i bilag 16</a> | |

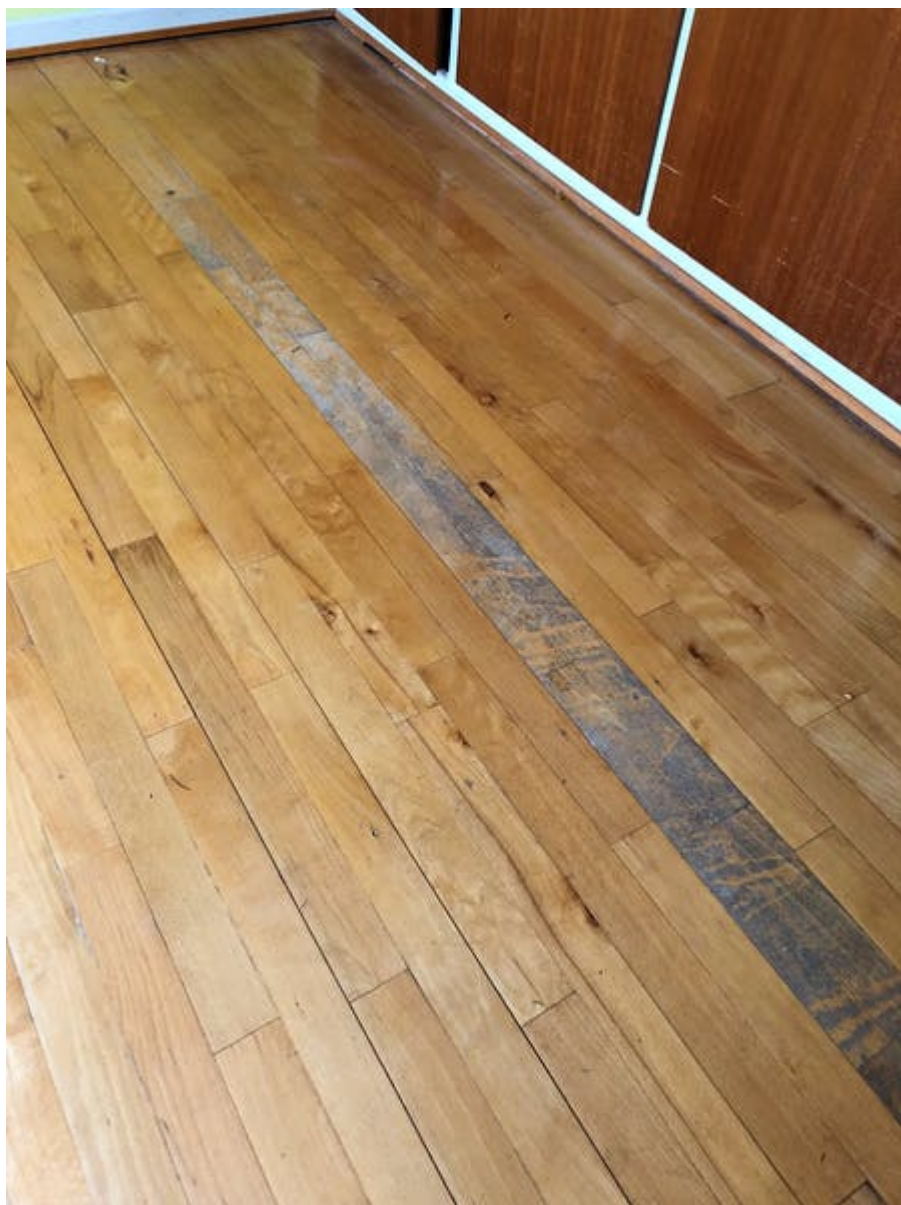
## Bilag 17 - billede 1 [Tilbage til top](#)

| Soveværelse | |
|---|---|
| Gulv | Forsømt |

Billede af Soveværelse, Gulv: Fuldslib

| Soveværelse | |
|---|---|
| <b>Beskrivelse:</b><br><div>Afslibes/afhøvles</div> <div>Udbedres for lejers regning</div> Fuldslib<br><a href="#">Se billeder i bilag 17</a> | |

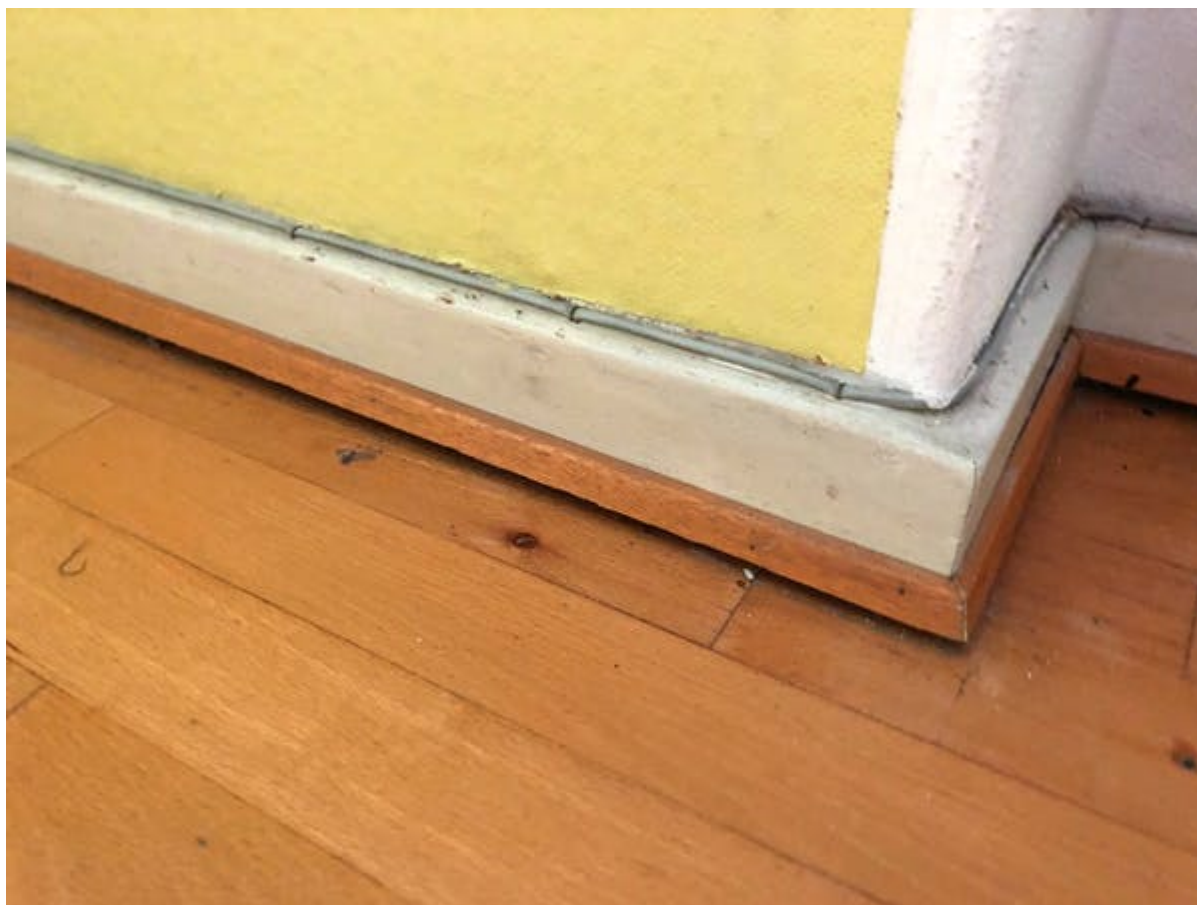
## Bilag 18 - billede 1 [Tilbage til top](#)

| Træværk | Forsømt |

Billede af Soveværelse, Træværk: Slibes og males

| <b>Beskrivelse:</b><br><div>Spartles/males</div> <div>Udbedres for lejers regning</div> Slibes og males<br><a href="#">Se billeder i bilag 18</a> | |
