# Fraflytningssyn

Emiliehøj 9, st. th, 8270 Højbjerg

| Udlejer/repræsentant: | Kasper | Synsdato: | 19/10-2021 kl. 13:40 |

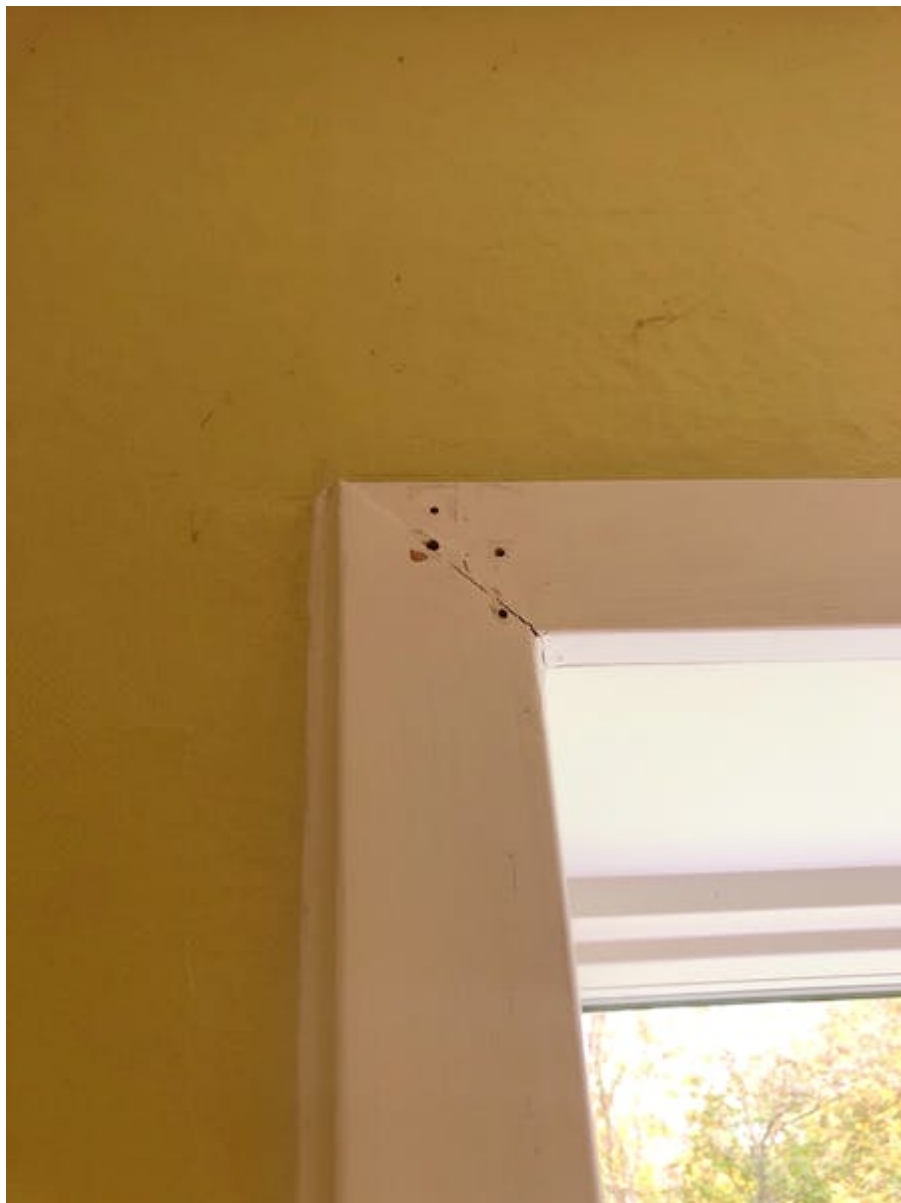
## Bilag 19 - billede 1 [Tilbage til top](#)

| Vinduer | Forsømt |

Billede af Soveværelse, Vinduer: Hvid maling

| <b>Beskrivelse:</b><br><div>Spartles/males</div> <div>Udbedres for lejers regning</div> Hvid maling<br><a href="#">Se billeder i bilag 19</a> | |

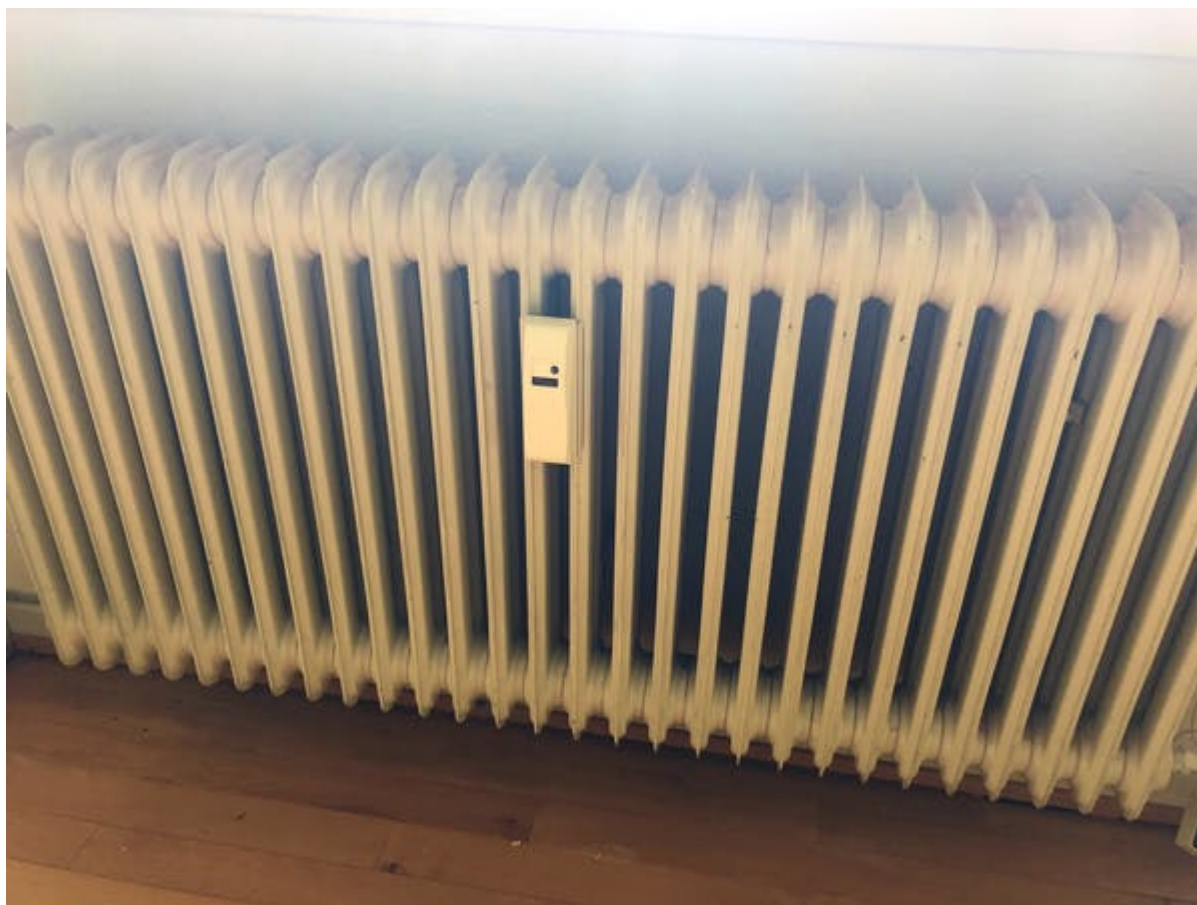
## Bilag 20 - billede 1 [Tilbage til top](#)

| Radiatorer | Forsømt |

Billede af Soveværelse, Radiatorer: Hvid

| <b>Beskrivelse:</b><br><div>Spartles/males</div> <div>Udbedres for lejers regning</div> Hvid<br><a href="#">Se billeder i bilag 20</a> | |

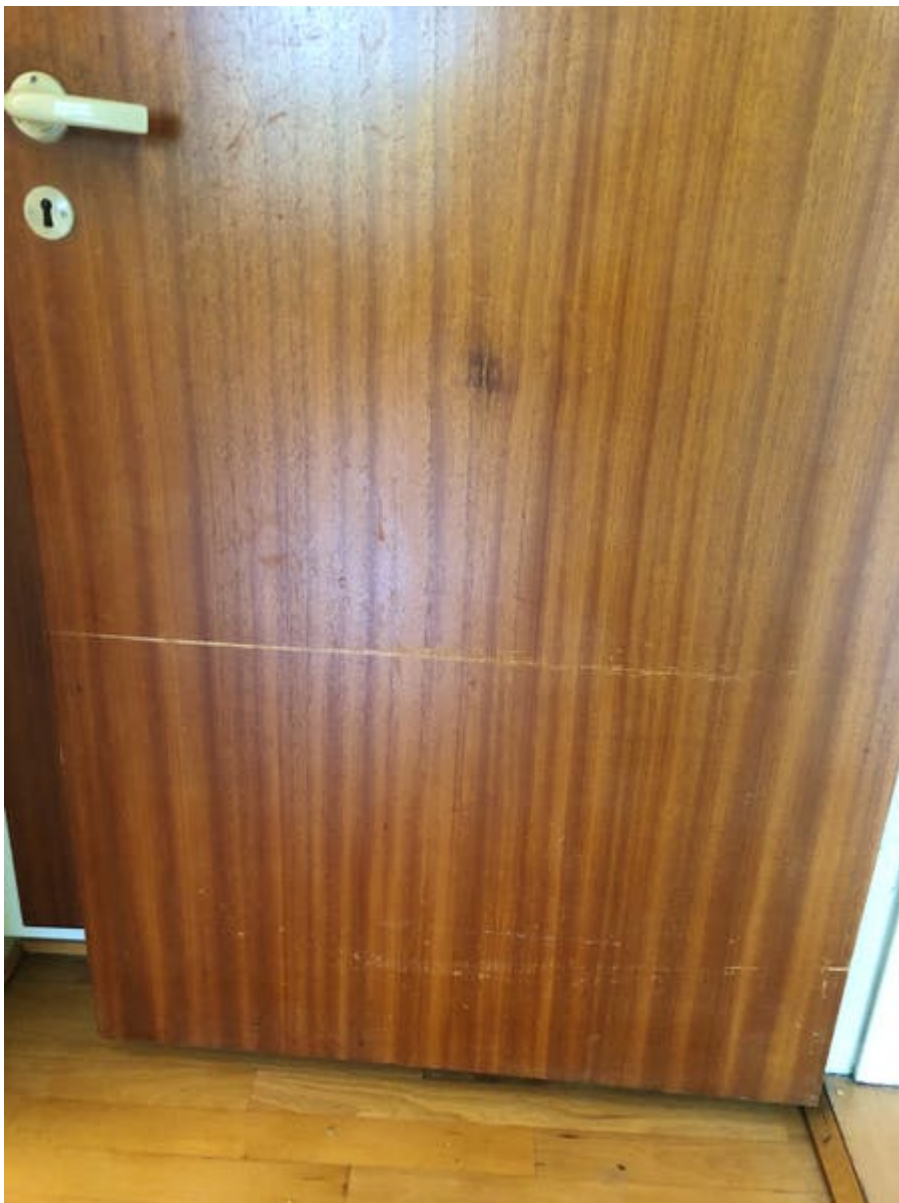
## Bilag 21 - billede 1 [Tilbage til top](#)

| Døre og karme | Forsømt |

Billede af Soveværelse, Døre og karme: Med olie

| <b>Beskrivelse:</b><br><div>Spartles/males</div> <div>Udbedres for lejers regning</div> Med olie<br><a href="#">Se billeder i bilag 21</a> | |

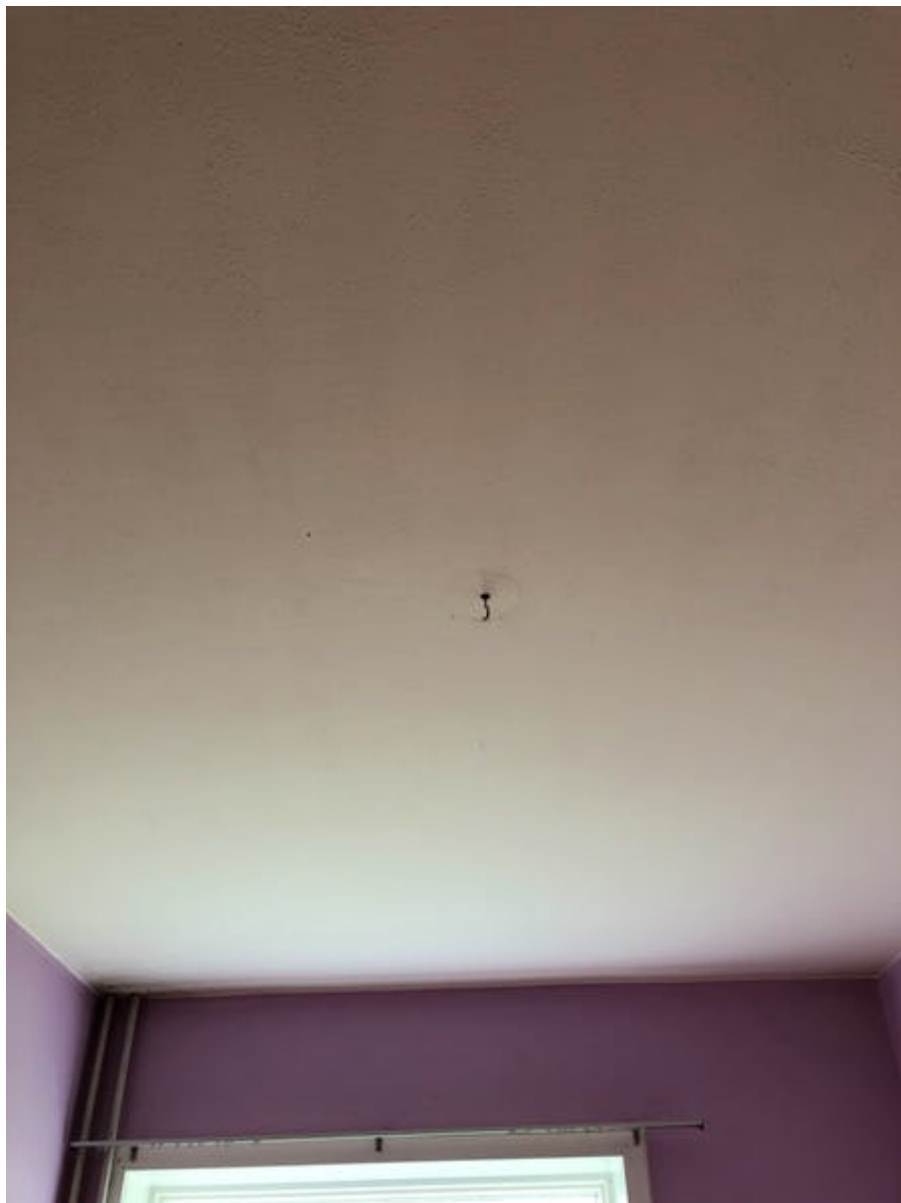
## Bilag 22 - billede 1 [Tilbage til top](#)

| Værelse | |
|---|---|
| Loft | Forsømt |

Billede af Værelse, Loft: Hvid maling

| Værelse | |
|---|---|
| <b>Beskrivelse:</b><br><div>Spartles/males</div> <div>Udbedres for lejers regning</div> Hvid maling<br><a href="#">Se billeder i bilag 22</a> | |

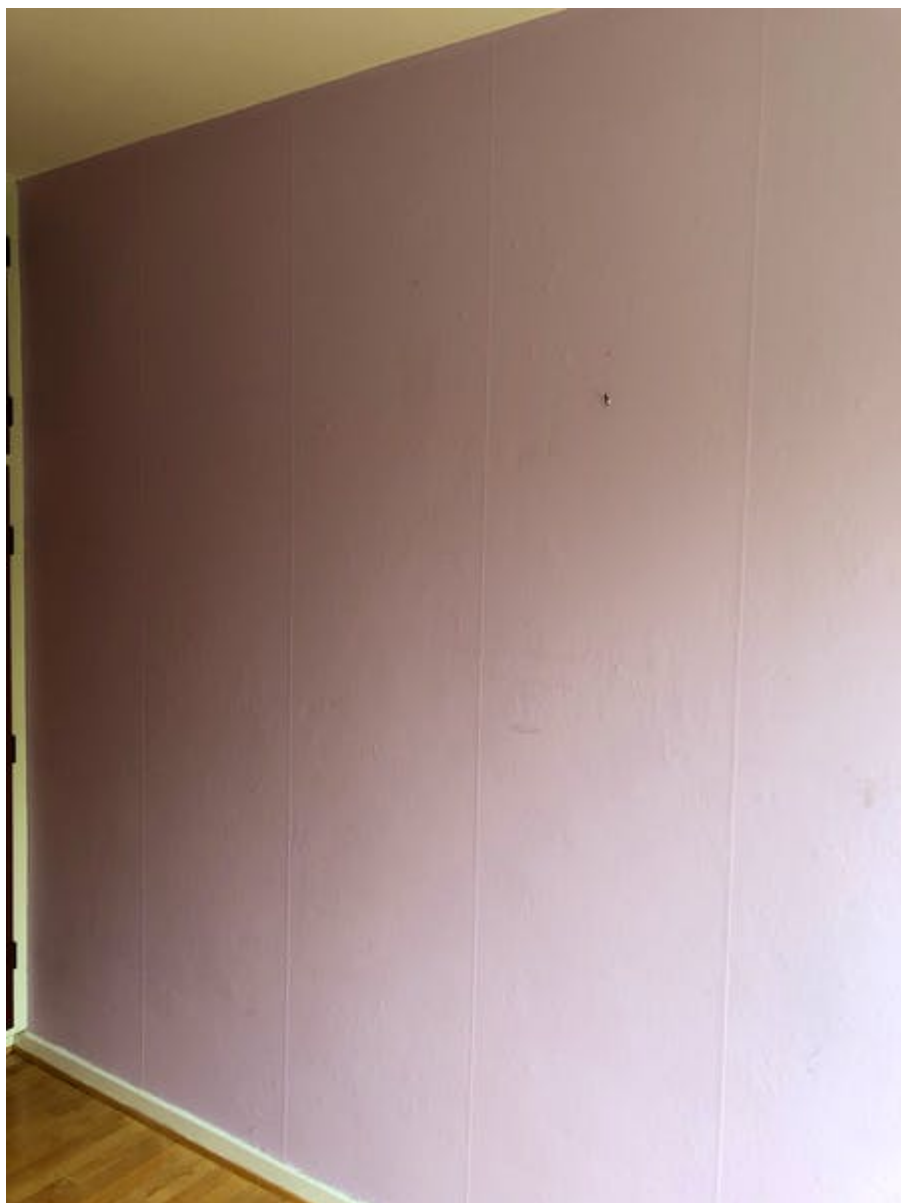
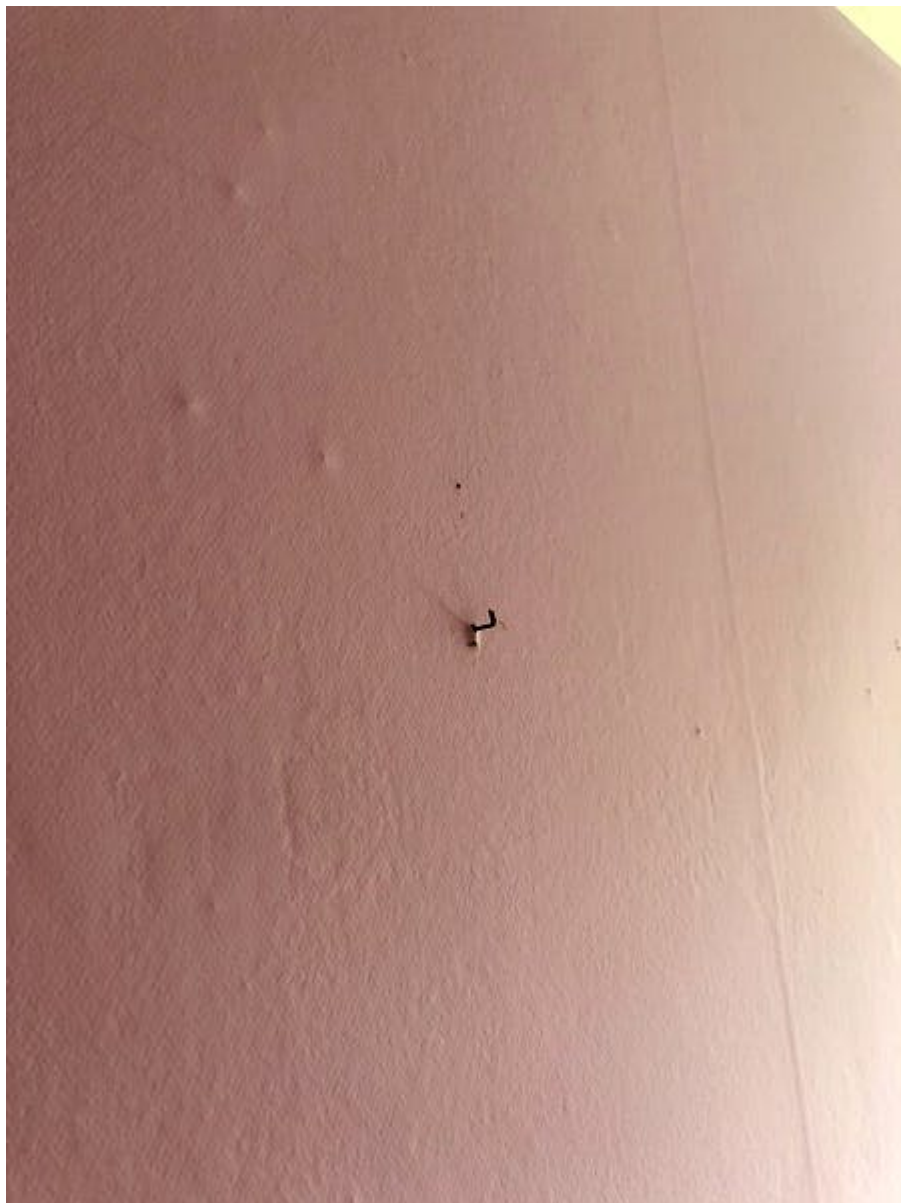
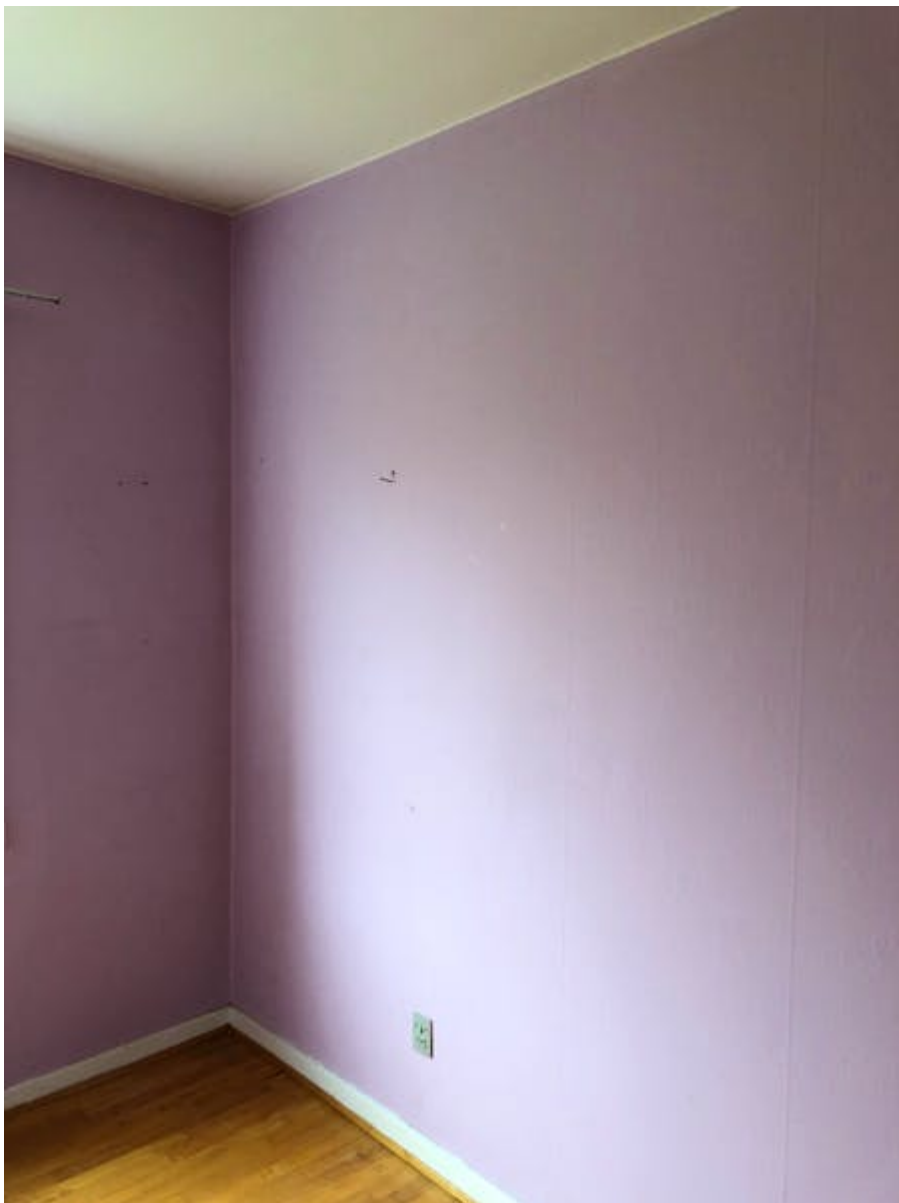
| Værelse | |
|---|---|
| Vægge | Forsømt |

Billede af Værelse, Vægge: Hvid

| Værelse | |
|---|---|
| <b>Beskrivelse:</b><br><div>Spartles/males</div> <div>Udbedres for lejers regning</div> Hvid<br><a href="#">Se billeder i bilag 23</a> | |

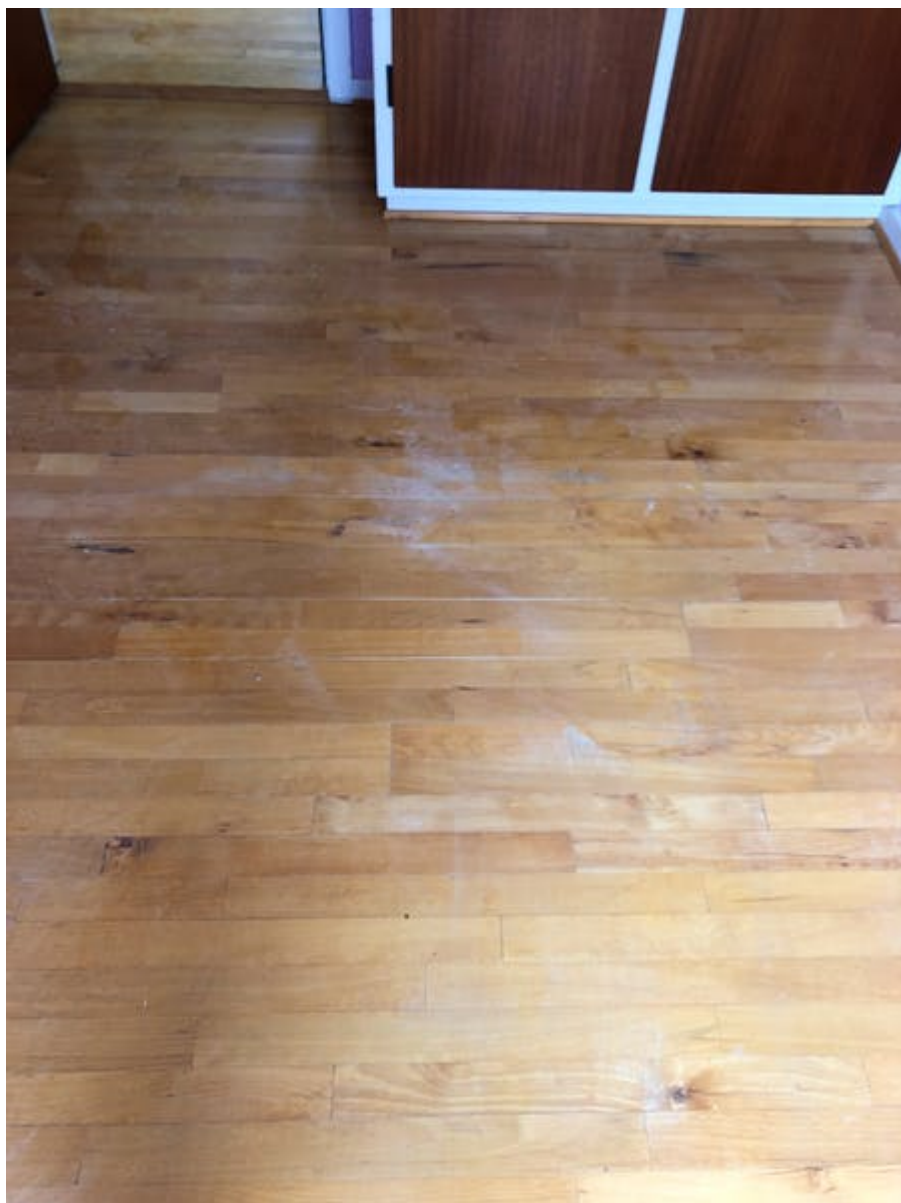
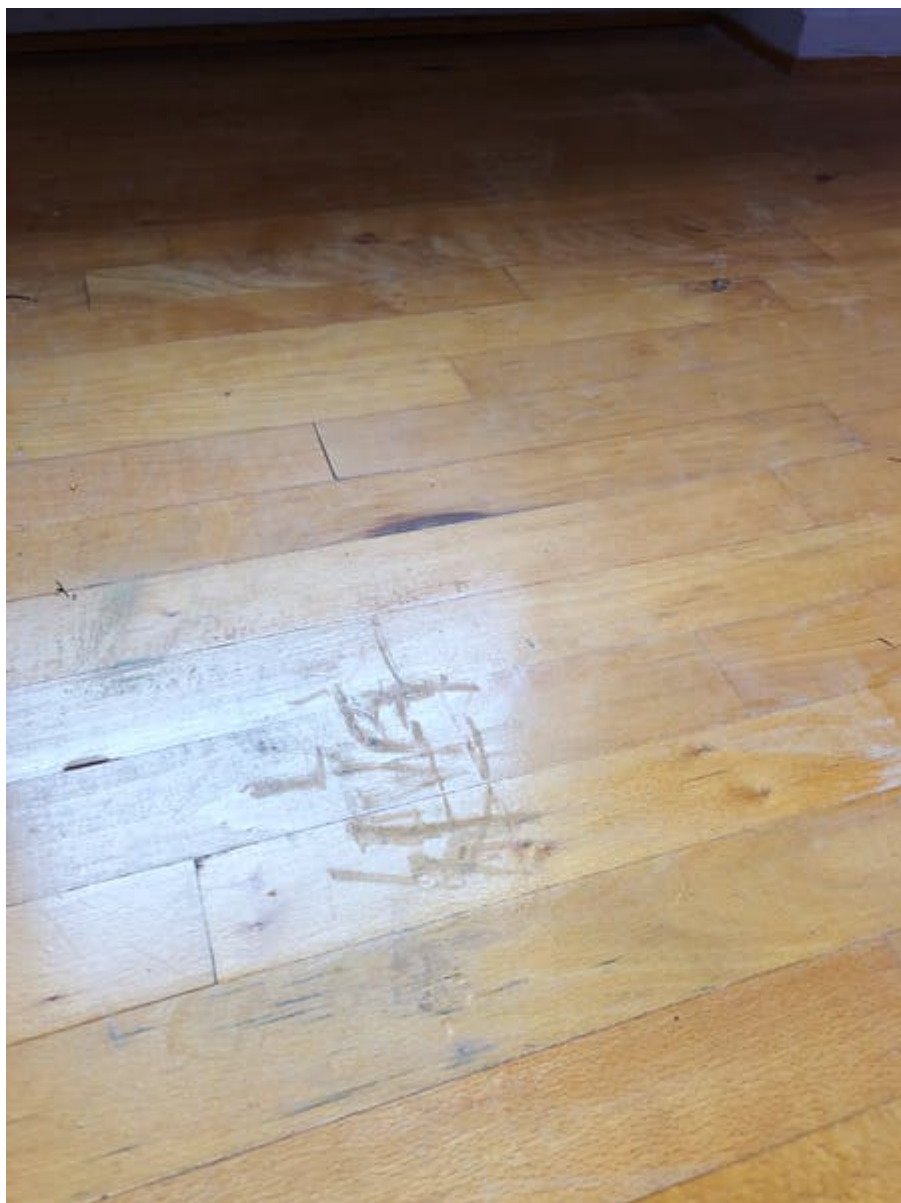
| Gulv | Forsømt |

Billede af Værelse, Gulv: Fuldslib

| <b>Beskrivelse:</b><br><div>Afslibes/afhøvles</div> <div>Udbedres for lejers regning</div> | |
| Fuldslib<br><a href="#">Se billeder i bilag 24</a> | |

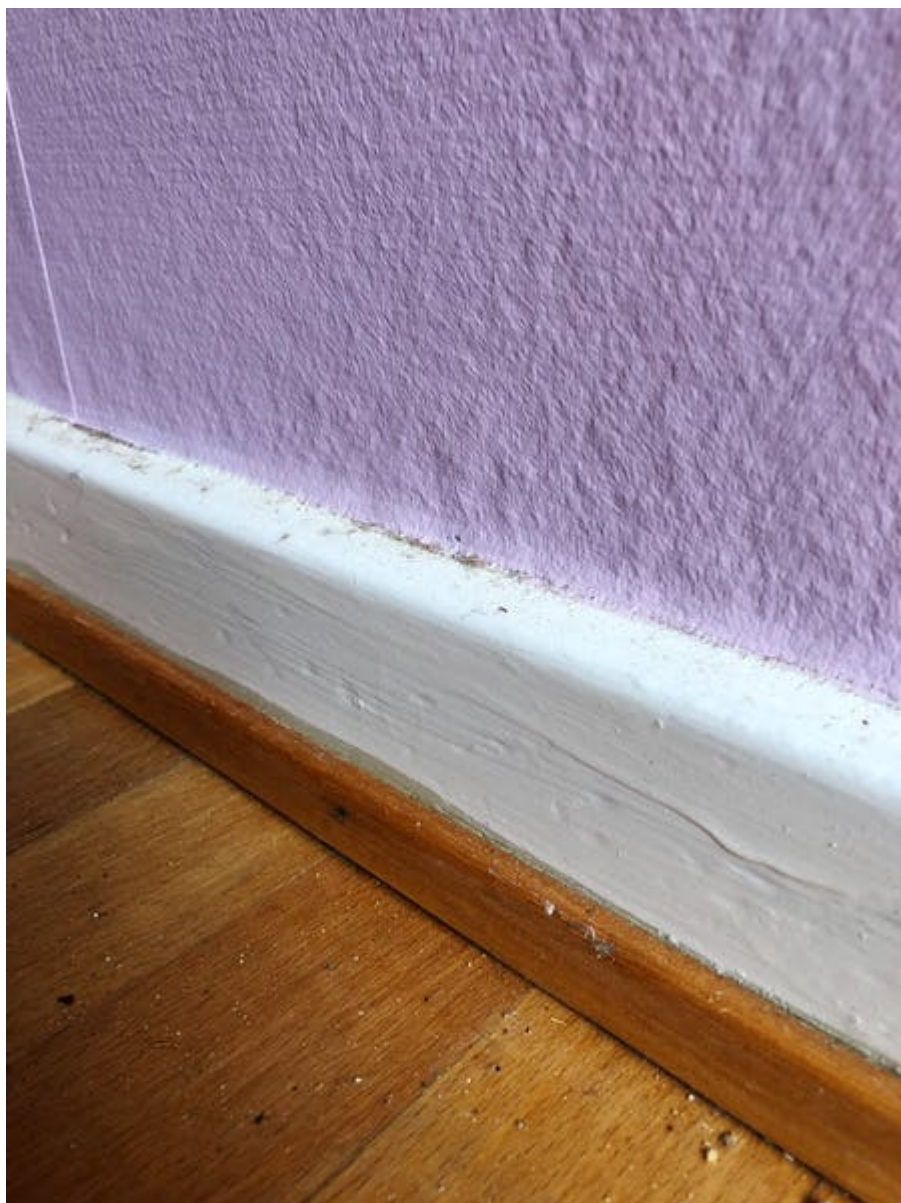
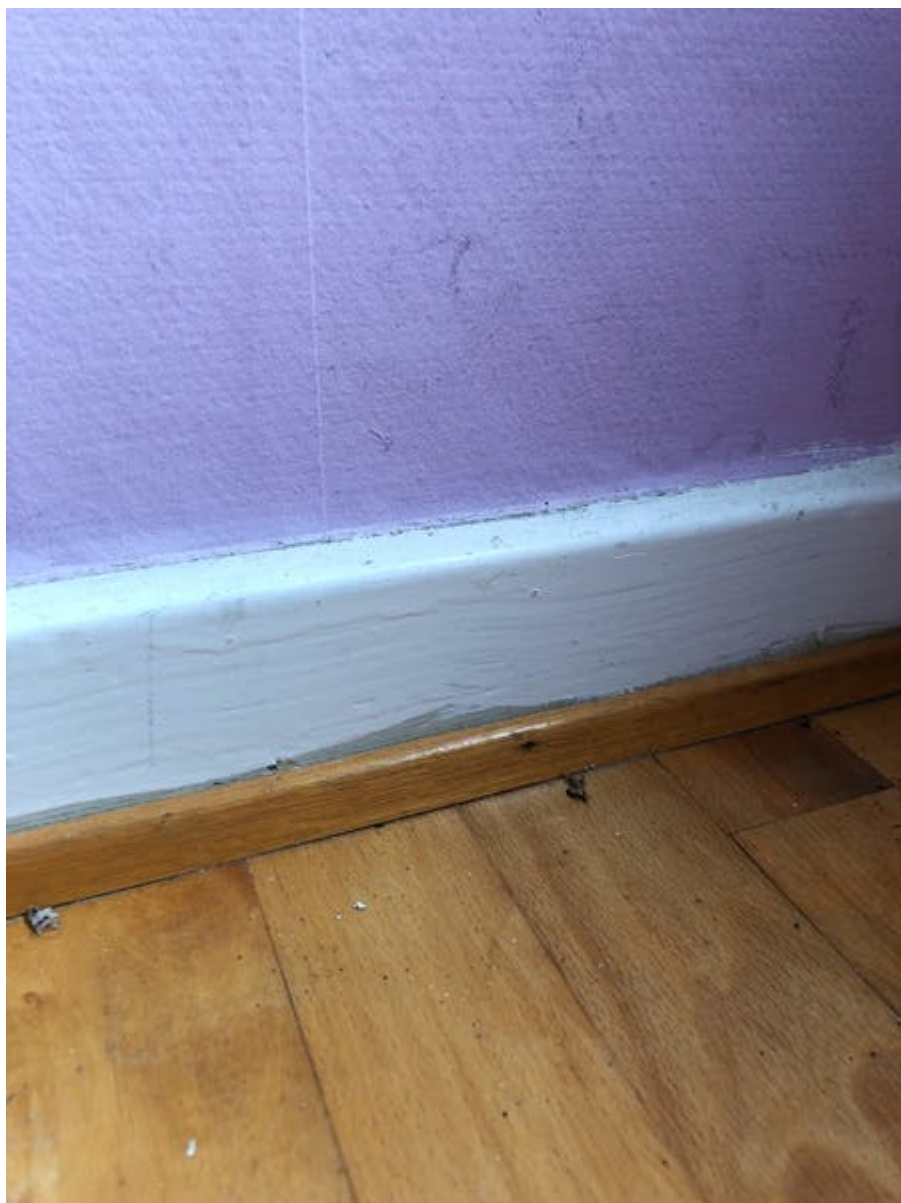
| Træværk | Forsømt |

Billede af Værelse, Træværk: Slibes og males

| <b>Beskrivelse:</b><br><div>Spartles/males</div> <div>Udbedres for lejers regning</div> | |
| Slibes og males<br><a href="#">Se billeder i bilag 25</a> | |

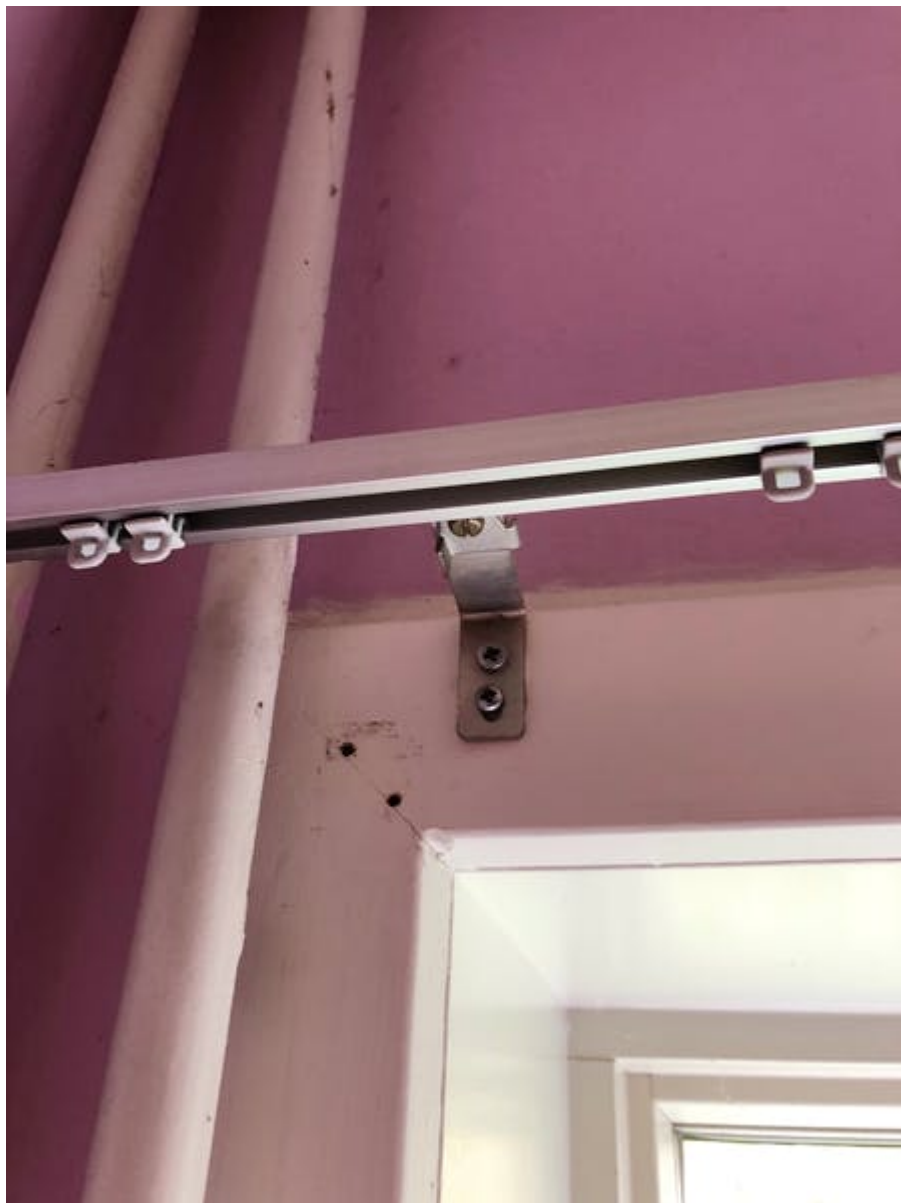
## Bilag 26 - billede 1 [Tilbage til top](#)

| Vinduer | Forsømt |

Billede af Værelse, Vinduer: Hvid

| <b>Beskrivelse:</b><br><div>Spartles/males</div> <div>Udbedres for lejers regning</div> | |
| Hvid<br><a href="#">Se billeder i bilag 26</a> | |

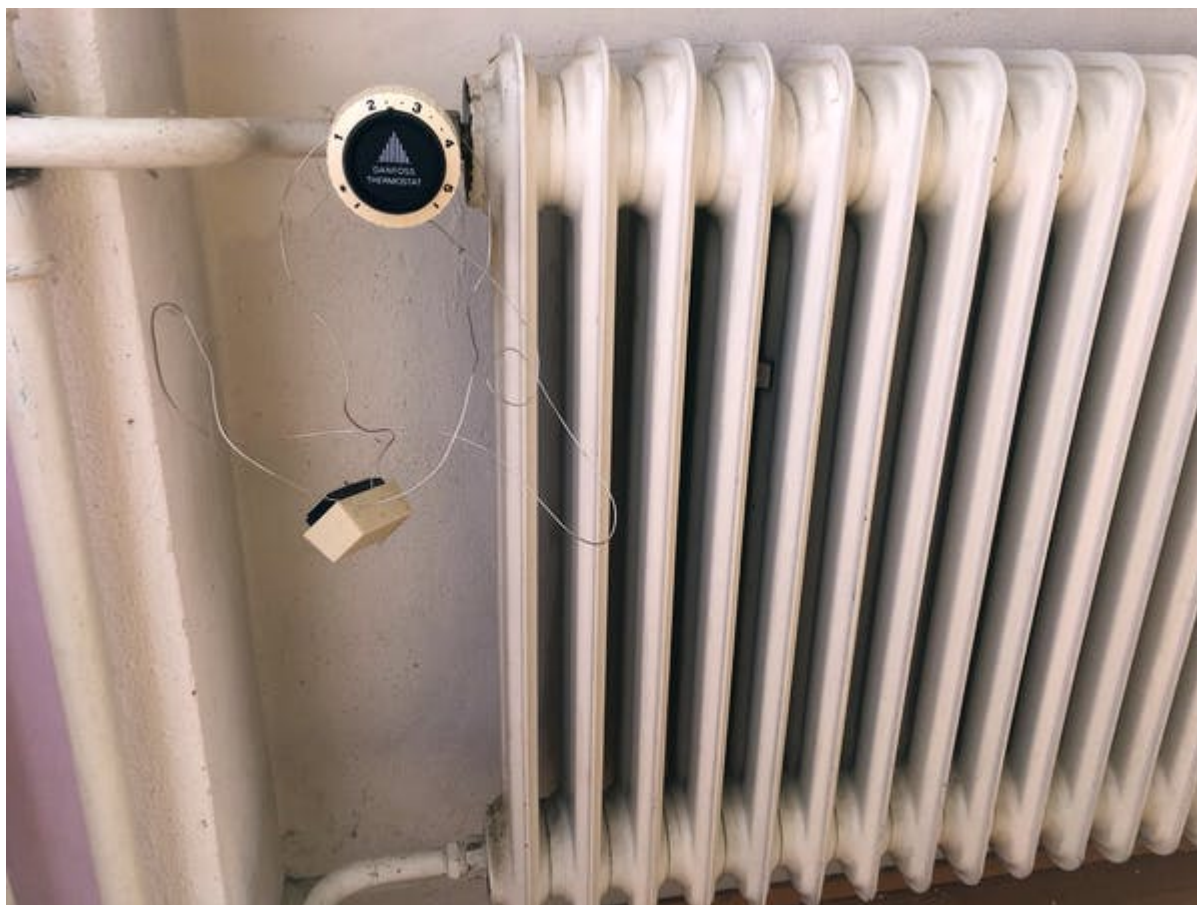
## Bilag 27 - billede 1 [Tilbage til top](#)

| Radiatorer | Forsømt |

Billede af Værelse, Radiatorer: Hvid

| <b>Beskrivelse:</b><br><div>Spartles/males</div> <div>Udbedres for lejers regning</div> | |
| Hvid<br><a href="#">Se billeder i bilag 27</a> | |

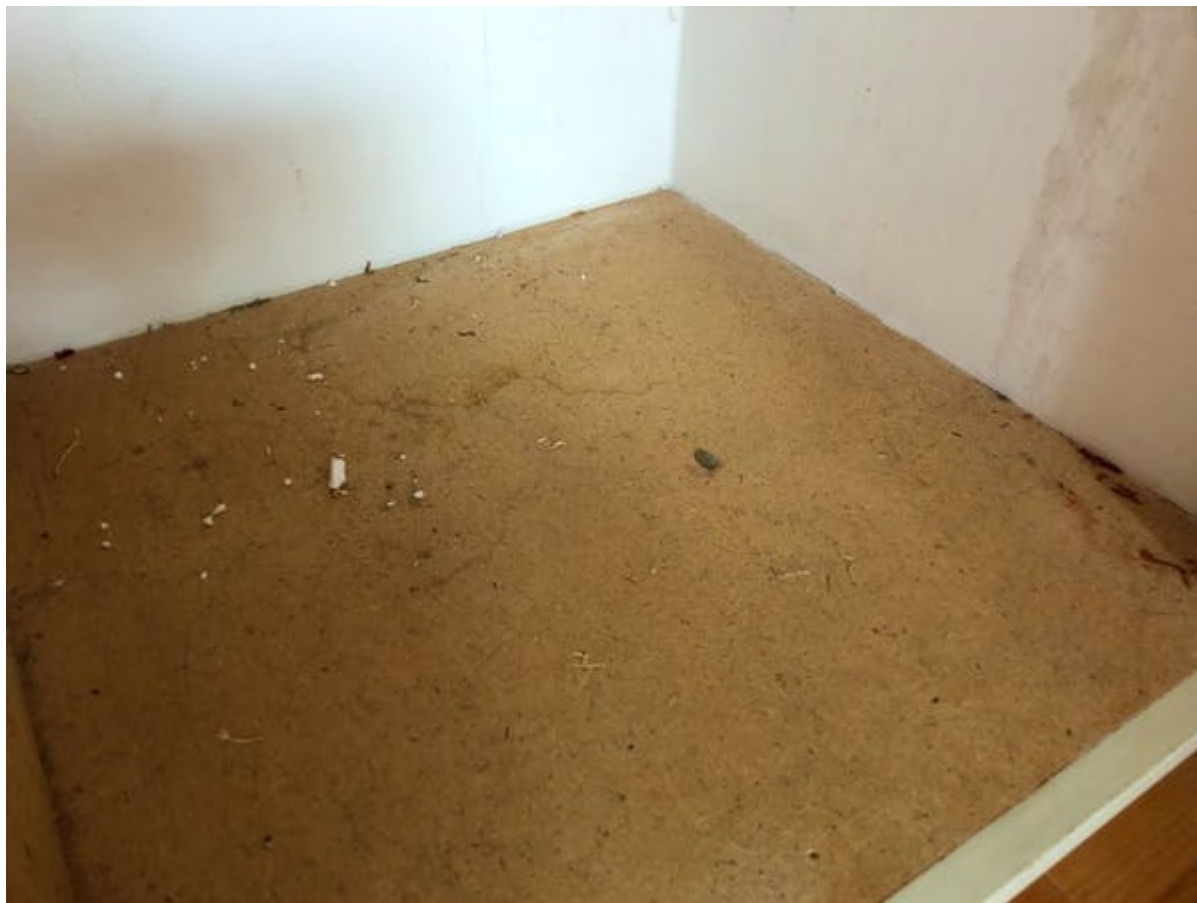
## Bilag 28 - billede 1 [Tilbage til top](#)

| Skabe/hylder/skuffer | Forsømt |

Billede af Værelse, Skabe/hylder/skuffer:

| <b>Beskrivelse:</b><br><div>Rengøres</div> <div>Udbedres for lejers regning</div> | |
